ASBESTI- JA HAITTA-AINEKARTOITUS

NIINIVAARAN KIRJASTO / PÄIVÄKOTI

SUVIKUJA 2

20.9.2021

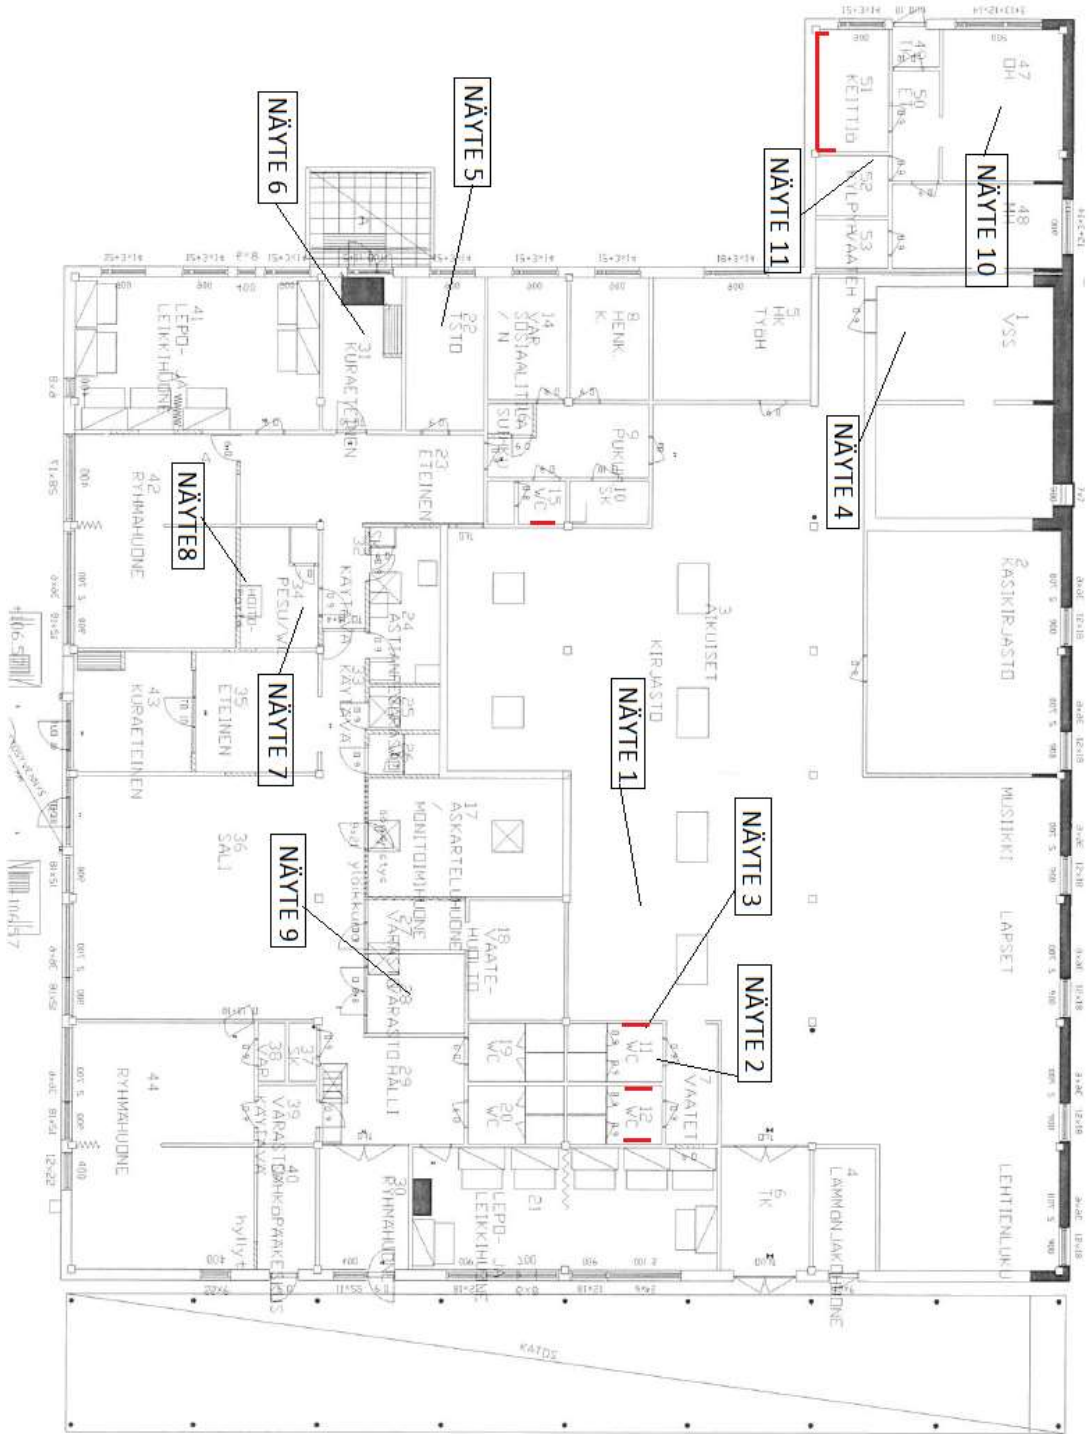
SEINÄLAATAN KIINNITYS- JA SAUMA-AINE SISÄLTÄÄ ASEBESTIA

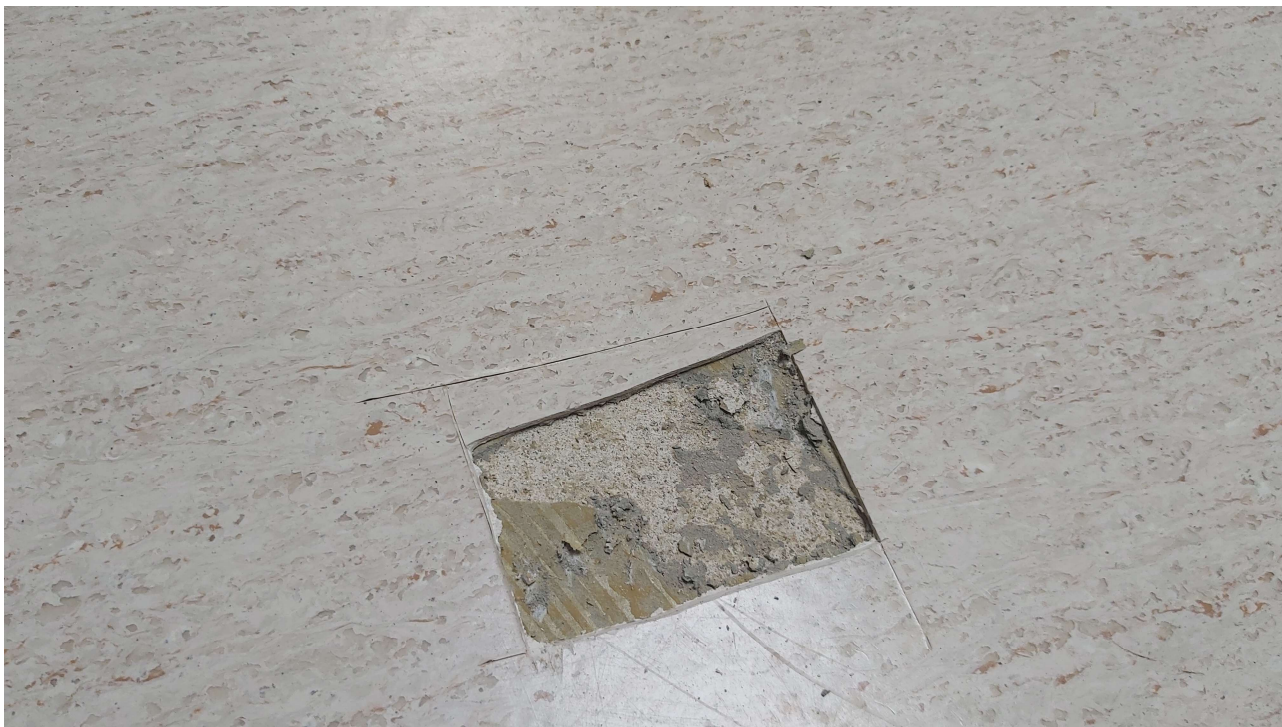
Näyte 1. 3. Kirjastosali, Muovimatto (vaal. beige) liima + tasoite. Ei sisällä asbestia (EM).

KUVA 1. Asbestinäyte nro1, 3 Kirjastosali, Muovimatto + liima + tasoite. Ei sisällä asbetia.

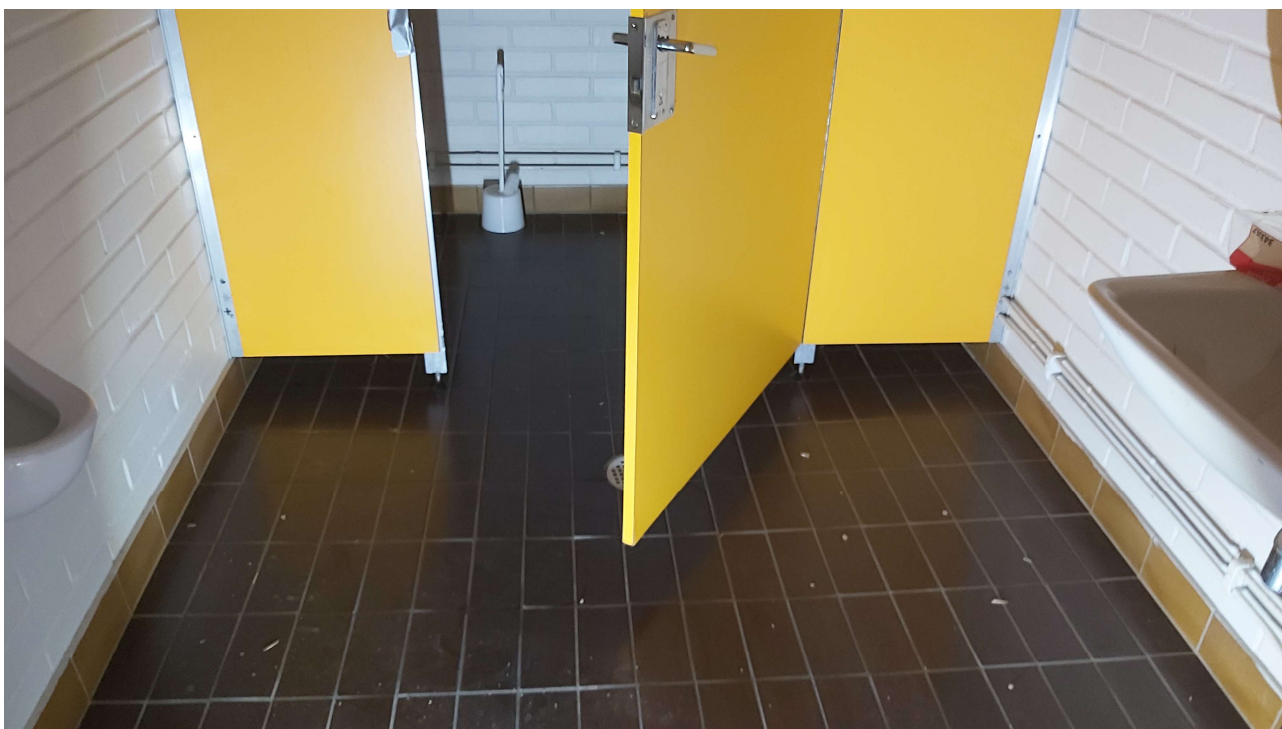
Näyte 2. 11 WC. Lattialaatan kiinnitys- ja sauma-aine + kosteuseristepiki. Ei sisällä asbestia (VM).

1. PAH-näyte nro 2, WC Kosteuseriste lattialaatoituksen alla

- Näytteen tulos: PAH (16)-yhdisteiden kokonaismäärä <32 mg/kg.

KUVA 2. Asbestinäyte nro 2, 11 WC, Lattialaatan kiinnitys- ja sauma-aine + kosteuseristepiki. Ei sisällä asbestia.

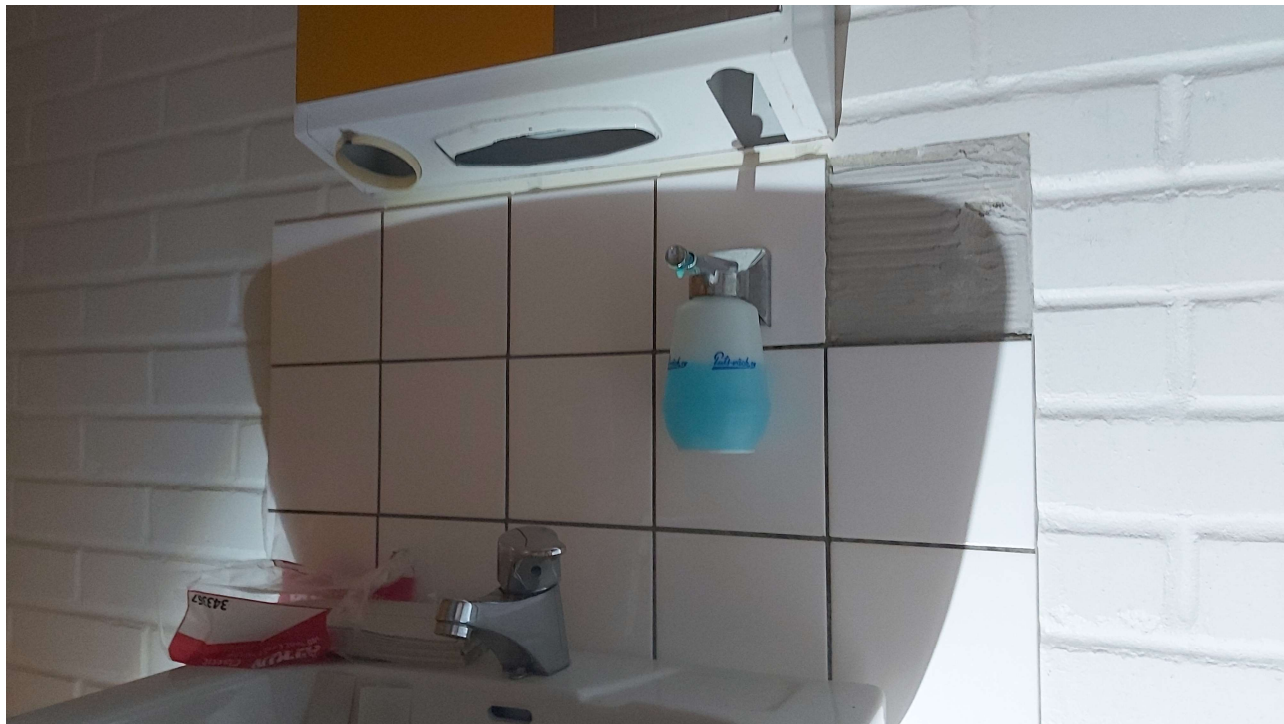
Näyte 3. 11 WC Seinälaatan kiinnitys- ja sauma-aine. Sisältää asbestia (VM)

1. Näyte nro 3, Seinälaatan kiinnitys- ja sauma-aine

Esiintymät: WC:t 11, 12 ja 15 sekä keittiö 51 tausta-/seinälaatoitukset

_Määrä: n. 3,5 m²

Pölyävyys: Suuri työstettäessä

Laatu: Vaalea asbesti

KUVA 3. Asbestinäyte nro 3, 11 WC Seinälaatan kiinnitys- ja sauma-aine. Sisältää asbestia.

Edellä mainittujen asbestipitoisten materiaalien purku tulee tehdä asbestipurkutyönä asbestipurkutyövaltuutuksen omaavan yrityksen toimesta. Asbestipurku tulee tehdä osastointimenetelmää käyttäen. Asbestipurkutyötä suorittaessa tulee huomioida 1.1.2020 voimaan tullut laki asbestipurkutyöstä. Erityisesti on huomioitava työtilan jatkuva alipaineistus varustettuna alipaineenseurantalaitteella. Työtilojen puhtaus tulee varmistaa aggressiivisella pölynmittauksella. Alipaineistuksen saa ottaa pois päältä vasta laboratoriosta tulleen puhtaan tilan asbestianalyyssalausunnon jälkeen.

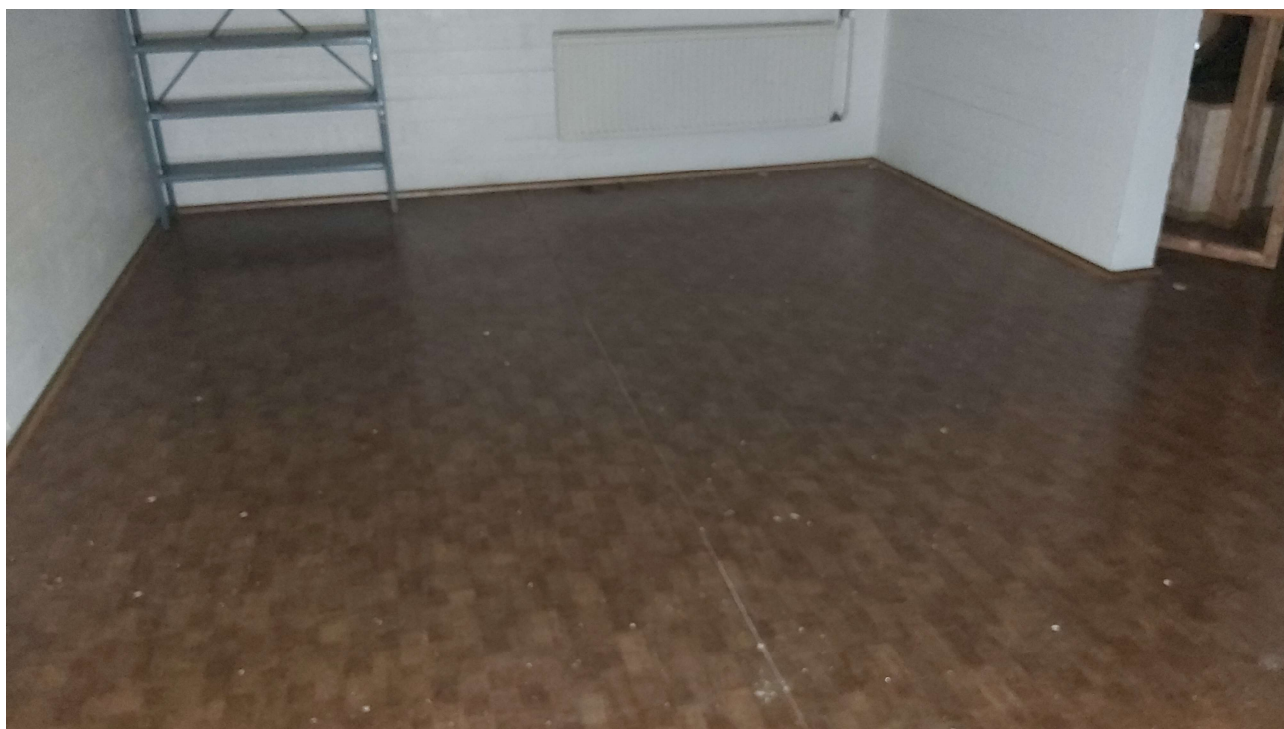
Näyte 4. 1 VSS, Muovimatto (ruskea) + liima + maali. Ei sisällä asbestia (EM).

KUVA 4. 1 VSS, Asbestinäyte nro 4, Muovimatto (ruskea) + liima + maali. Ei sisällä asbestia.

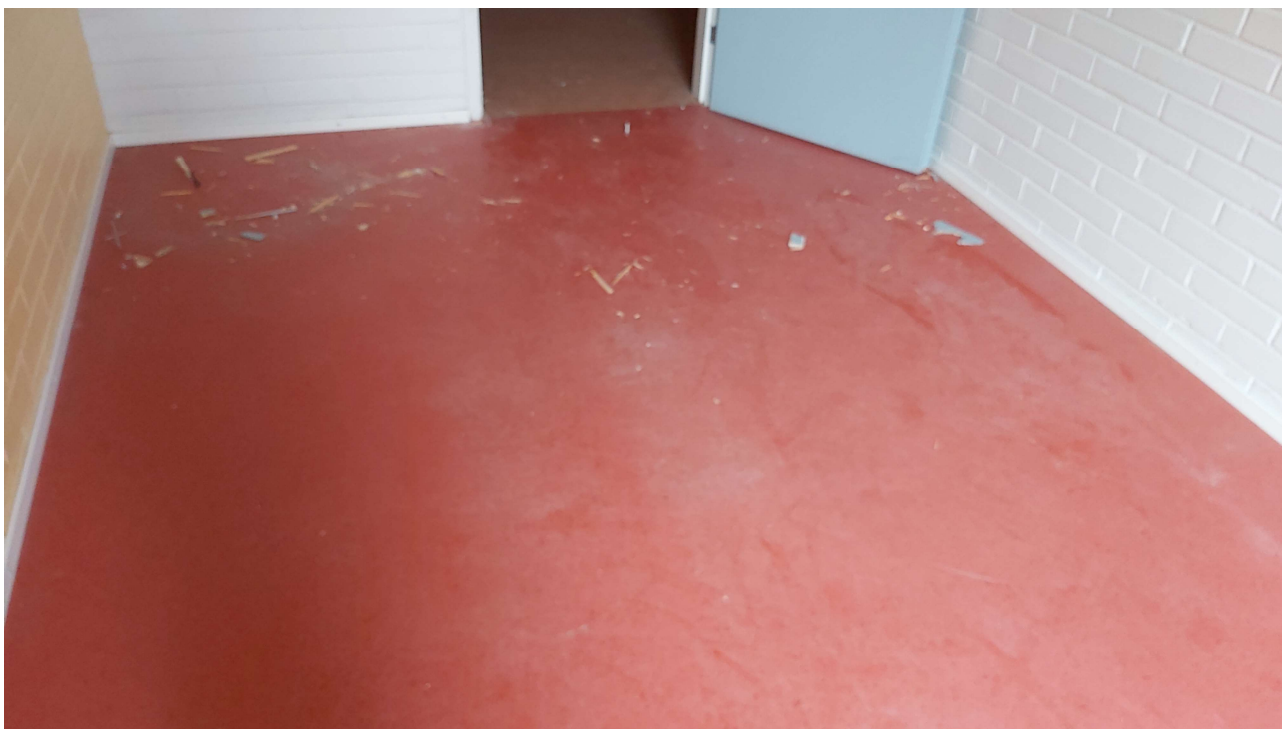
Näyte 5. 22 TSTO, Muovimatto (punainen) + liima + tasoite. Ei sisällä asbestia. (EM).

KUVA 5. Asbestinäytteet nro 5, 22 TSTO, Muovimato + liima + tasoite Ei sisällä asbestia.

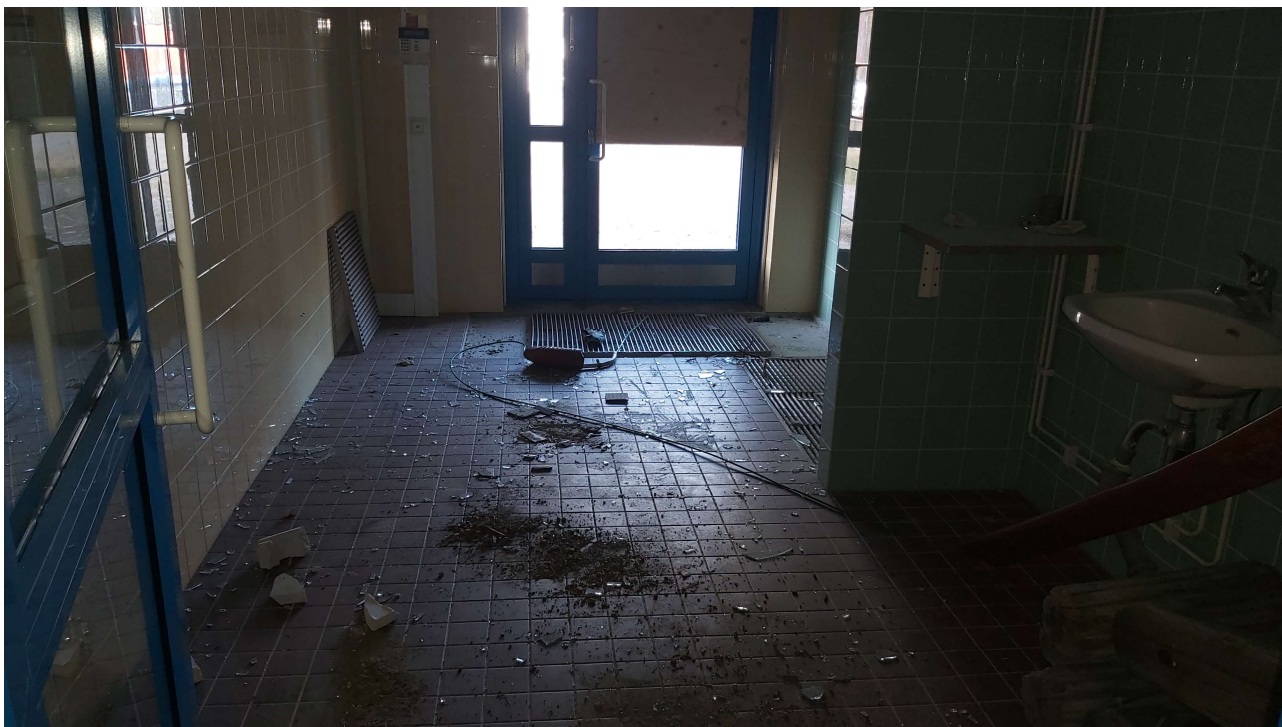
Näyte 6. 31 Kuraeteinen, Lattiakaakelin kiinnitys- ja sauma-aine + tasoite + kosteuseriste. Ei sisällä asbestia (VM).

2. PAH-näyte nro 6, 31 Kuraeteinen, Kosteuseristepiki lattiassa

- Näytteen tulos: PAH (16)-yhdisteiden kokonaismäärä <32 mg/kg.

KUVA 6. Asbestinäyte nro 6, 31 Kuraet. Lattiakaakelin kiinnitys- ja sauma-aine + tasoite + kosteuseriste. Ei sisällä asbestia eikä PAH-yhdisteitä yli sallitun.

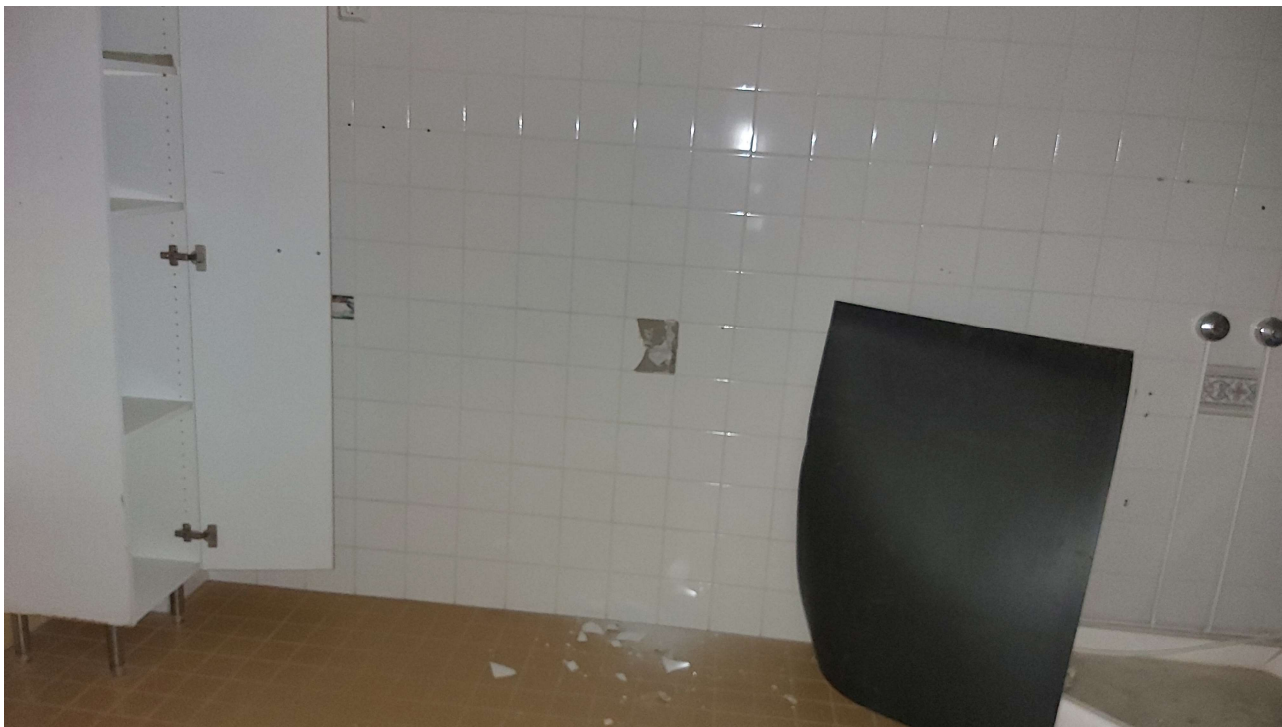
Näyte7. 34 Pesu/ WC, Lattialaatan kiinnitys + sauma-aine + tasoite + kosteuseriste. Ei sisällä asbestia (VM).

Näyte 8. 34 Pesu/WC, Seinälaatan kiinnitys- ja sauma-aine + tasoite + kosteuseriste. Ei sisällä asbestia (VM).

KUVA 7. Asbestinäytteet nro 7 ja 8, 34 Pesuh. Lattia- ja seinälaattojen kiinnitys- ja sauma-aineet + tasoitteet + kosteuseristeet. Ei sisällä asbestia eikä PAH-yhdisteitä yli sallitun.

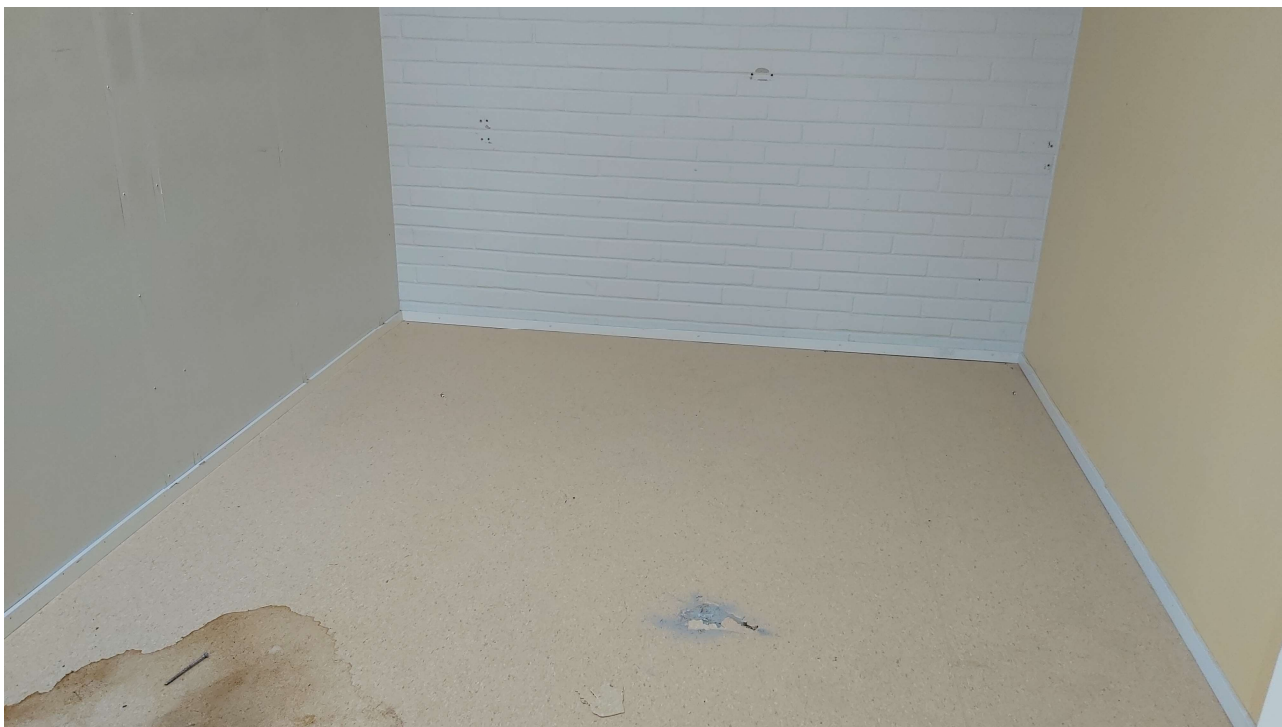
Näyte 9. 28 Varasto, Muovimatto (kelt.) + liima + tasoite. Sisältää asbestia (EM).

KUVA 8. Asbestinäyte nro 9, 28 Varasto, Muovimatto (kelt.). Ei sisällä asbestia.

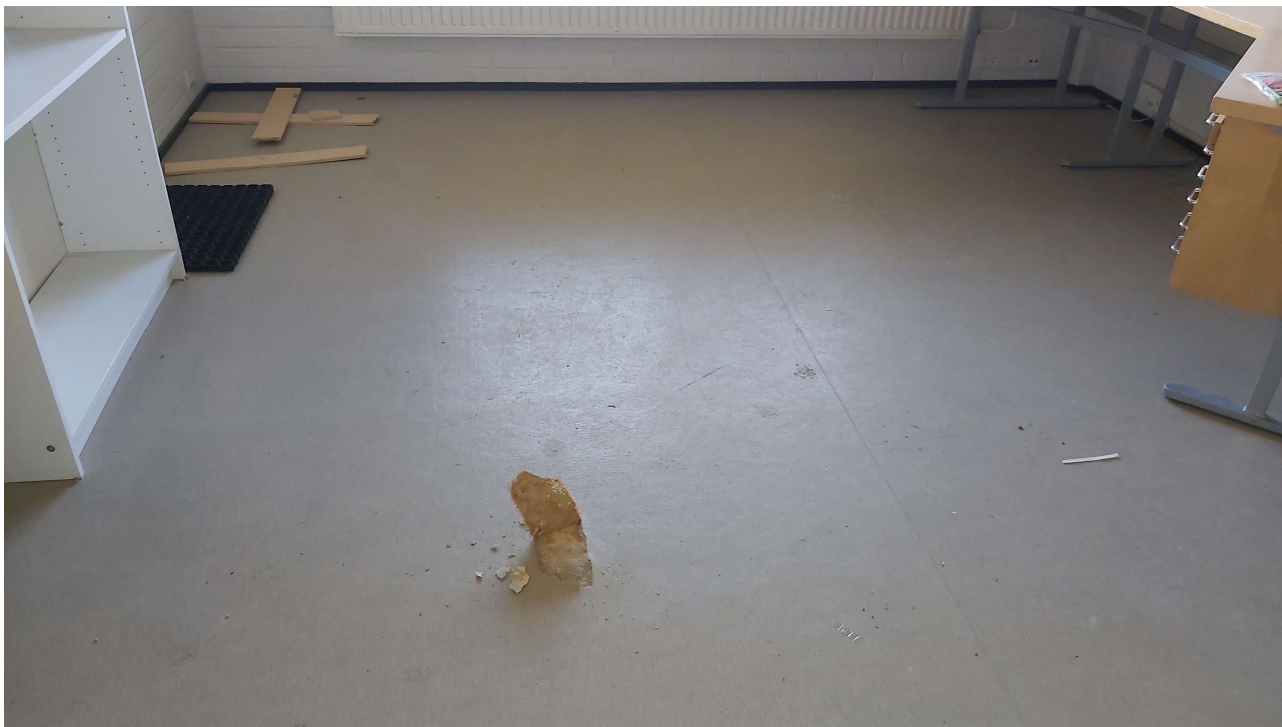
Näyte 10. 47 OH, Muovimatto (harmaa) + liima + tasoite. Ei sisällä asbestia (EM).

KUVA 9. Asbestinäyte nro 10, 47 OH, Muovimatto (harmaa) + liima + tasoite. Ei sisällä asbestia.

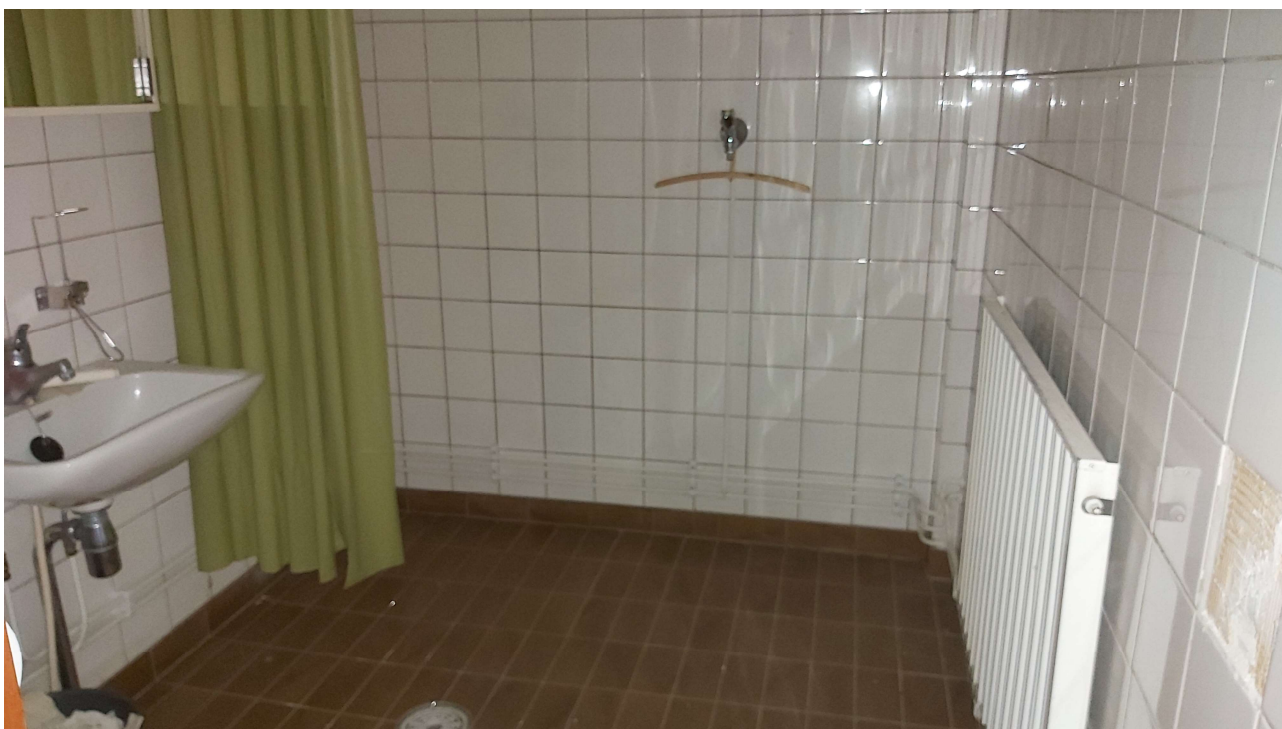
Näyte 11. 52 Kylpyhuone. Seinälaatan kiinnitysliima + tasoite + sauma-aine. Ei sisällä asbestia (VM).

KUVA 10. Asbestinäyte nro 11, 52 KPH, Seinälaatan liima + tasoite + sauma-aine. Ei sisällä asbestia.

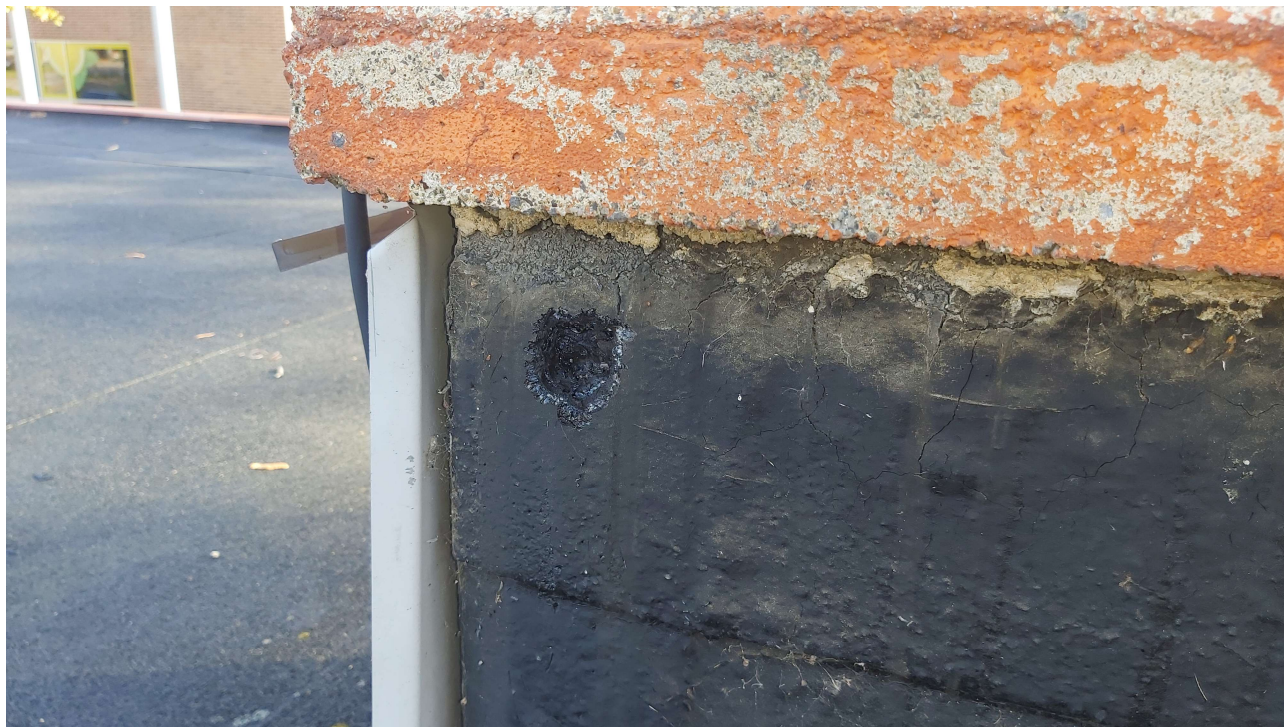
Näyte 12. Vesikatto. Kattohuopa (pinta) + piki + pohjahuopa. Ei sisällä asbestia (VM).

5. PAH-näyte nro 12, Vesikatto, Kattohuopa

- Näytteen tulos: PAH (16)-yhdisteiden kokonaismäärä <32 mg/kg.

KUVA 11. Asbestinäyte nro 12, Vesikatto, Kattohuopa + piki + pohjahuopa. Ei sisällä asbestia eikä PAH-yhdisteitä yli sallitun.

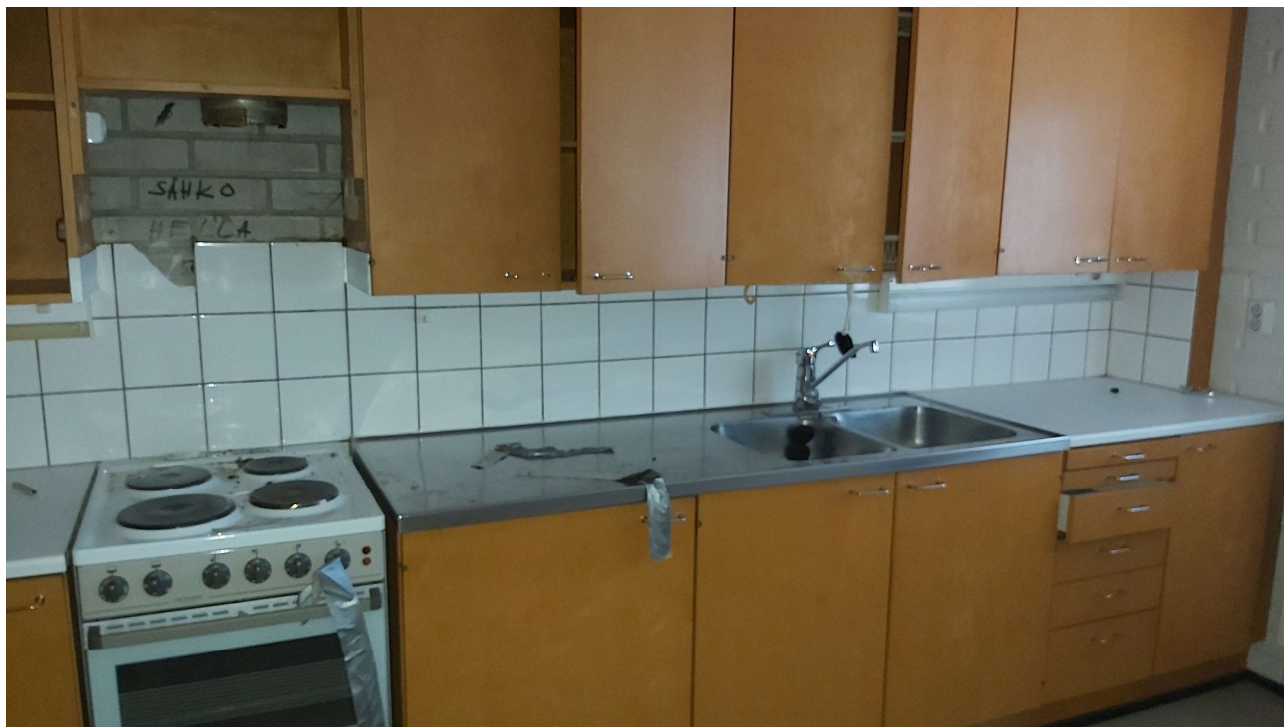
KUVA 12. 51 Keittiö, Seinälaattojen kiinnitys- ja sauma-aine sisältää asbestia (näyte 3).
