## KUNTOARVIORAPORTTI

167-5-502-11

Penttilänkatu 7-9

80220 Joensuu

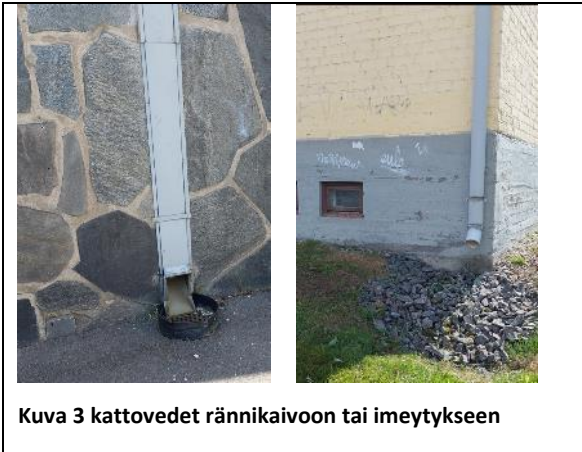
**Kuva 3 kattovedet rännikaivoon tai imeytykseen**

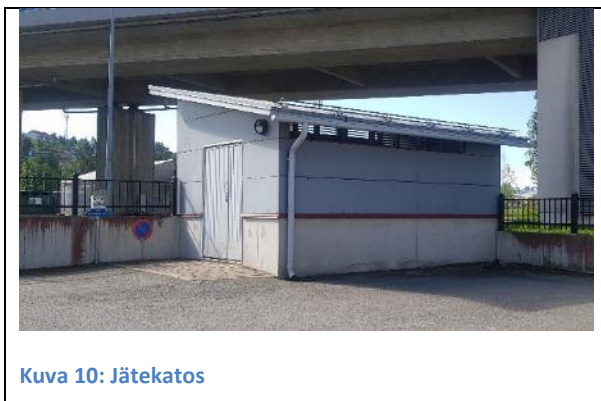
Parkkialueen yhteydessä on vuonna 2008 valmistunut puurakenteinen jätekatos. Jätekatos on ulkopuolelta tarkasteltuna hyväkuntoinen.

Kuva 10: Jätekatos

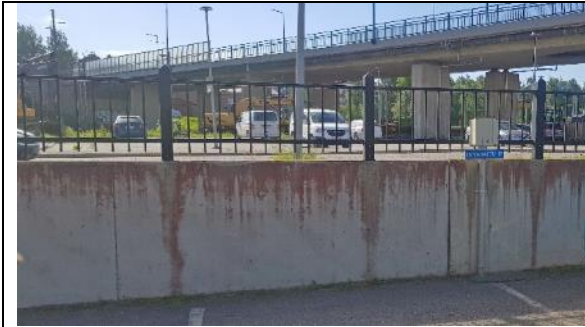
Sisäpiha on ympäröity betonirakenteisen tukimuurin ja metalliaidan yhdistelmällä. Aidat ovat hyväkuntoisia, joskin tukimuuri on lähes kauttaaltaan punaisen leväkasvuston peitossa, mikä kertoo betonirakenteiden altistuvan kosteusrasitukselle. Ongelma on luonteeltaan kosmeettinen, joskin kosteusrasitus voi nopeuttaa betonirakenteiden luontaista rapautumista.

Kuva 11: Aitarakenne

Toimenpide-ehdotus: Leväkasvusto on mahdollista poistaa tarkoitukseen soveltuvilla sammalenpoistoaineilla. Todennäköistä on kuitenkin, että pelkällä poistokäsittelyllä pinnoista ei saada tasavärisiä, vaan siistin lopputuloksen aikaansaaminen vaatisi jonkinlaisen pinnoituksen.

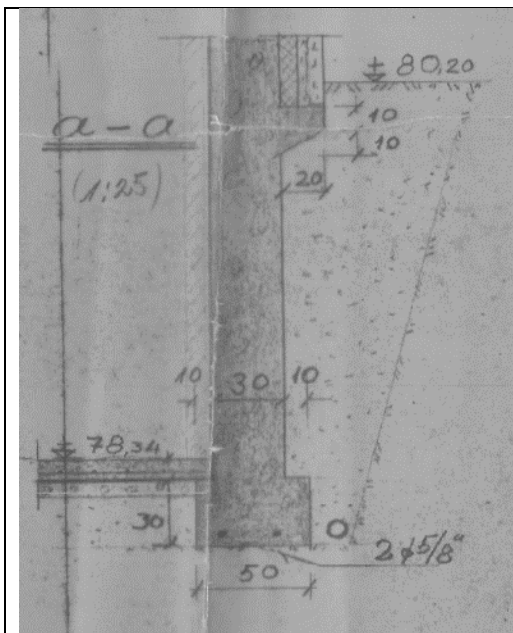
Rakennuksen perustukset ja sokkeli ovat betonirakenteisia, sokkelin ulospäin näkyvät osat on päällystetty liuskekivilaatoilla. Alkuperäisten rakenneleikkausten perusteella voidaan päätellä, että sokkelin maanpäällisissä osissa olisi kantavan betonirakenteen ja pinnoitteen välissä lämmöneristekerros, mutta eristeen tyypistä ei ole tietoa. Sokkelissa on vedenpoistoreikiä tasaisin välein. Kellarin seinien sisäpintana tiilimuuraus, mahdollista perusmuurin vesieristettä / vesieristeen sijaintia ei ole suunnitelmiin merkitty. Alkuperäisen lämmöneristeen tyypistä ei ole varmuutta, rakennusajankohta huomioiden se voi olla esim. lastuvillaa, jota on käytetty myös muissa rakenteissa.

Kuva 15: Perusmuurin rakenne

Toimenpide-ehdotus: Perusmuurien vedeneristysten selvittäminen ja korjaus tarpeen mukaan.

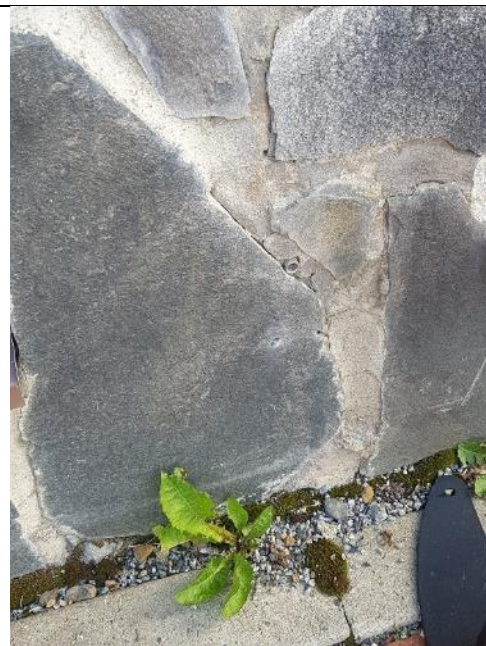
Kuva 16: Sokkeli

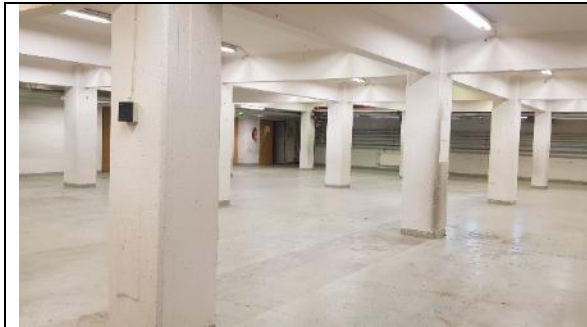
Rakennuksen kantavana runkona toimii teräsbetonirakenteinen pilari-palkkirunko. Myös ulkoseinillä kulkee palkkilinjat, jotka tukeutuvat alapuolisiin rakenteisiin ikkunavälien kohdalta. Kantavissa rakenteissa ei havaittu vaurioita.

Kuva 17: Matalan osan kellarin pilarit ja palkit

Toimenpide-ehdotus: Ei toimenpiteitä.

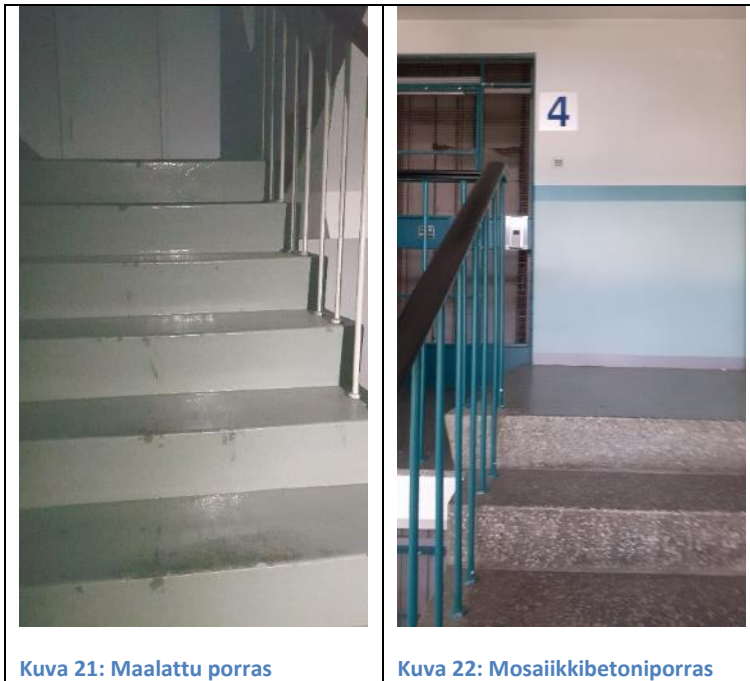
Runkoportaat ovat betonirakenteisia, askelmat ovat pääasiallisissa portaissa mosaiikkibetonipintaisia,  
 toissijaisissa maalattuja. Portaat ovat pääsääntöisesti hyväkuntoisia. Porraskaiteet ovat metallirakentei-  
 sia. Kaiderakenteissa ei havaittu puutteita.

Kuva 21: Maalattu porras

Kuva 22: Mosaikkibetoniporras

Toimenpide-ehdotus: Portaiden kunnostus tarpeen mukaan.

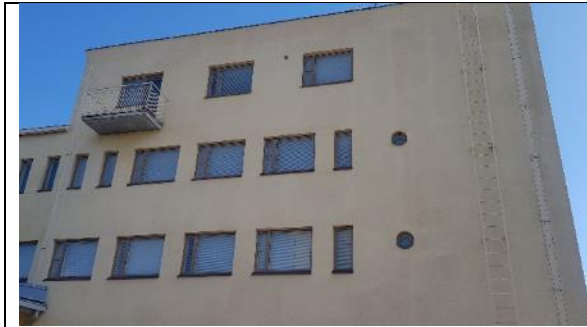
Rakennuksen korkean ulkoseinät ovat massiivitiiliseiniä, joiden paksuus on noin 550 mm. Ulkoseinän uloin kerros on ainakin osassa suunnitelmassa merkitty olevan kevytbetonia, ulkopintana on kolmikerrosrappaus ja maalaus. Matalan osan julkisivut maalattuja tiiliseiniä. Kaikki julkisivut on kunnostettu vuonna 2002, rappaus on uusittu tällöin kokonaan. Korkean osan julkisivuissa on havaittavissa maantasolta tarkasteltuna jonkin verran hiushalkeamia ja lohkeamia mm. ikkunoiden pielissä. Rappauspinta on kuitenkin yhtenäinen eikä sen irtoilua ole havaittavissa. Tämän lisäksi julkisivussa on paikoitellen värimuutoksia, jotka viittaavat siihen, että sade- tai sulamisvedet pääsevät (tai ovat päässeet aiemmin) valumaan räystäiltä seinälle.

Kuva 23: Korkean osan ulkoseinä

Toimenpide-ehdotus: RT-kortin 18–10922 Kiinteistöjen tekniset käyttöiät ja kunnossapitojaksot mukaan rappauksen suositeltava huoltomaalausväli on 10–20 vuotta. Kuntoarviokierroksella tehtyjen havaintojen perusteella tarvetta kattavalle huoltomaalaukselle ei vielä ole, toimenpiteiksi suositellaan vaurioiden paikallista korjaamista. Matalan osan ulkoseinien vaurioiden syy olisi hyvä selvittää ennen korjaustoimia.

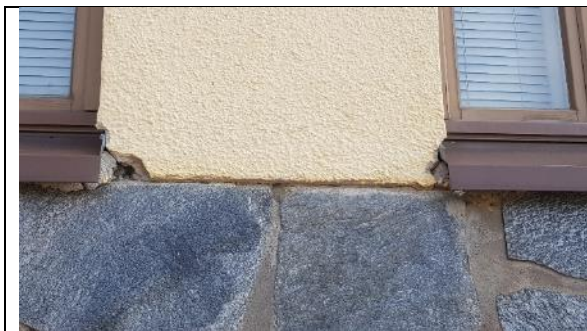
Matalan osan ulkoseinissä on sisäpuolelta tarkasteltuna havaittavissa runsaasti halkeamia, jotka viittaavat rakenteen epätasaiseen elämiseen. Ulkopuolelta tarkasteltuna vastaavia halkeamia ei kuitenkaan havaittu, joten vauriot rajoittunevat sisäpuolen muurauksiin.

Kuva 25: Vaurioita ikkunanpielissä

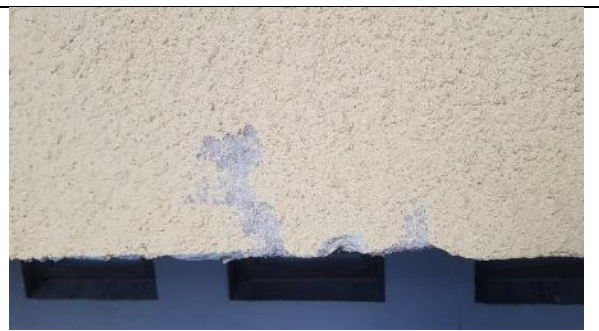
Kuva 26: Maalipinnassa paikallisia vaurioita

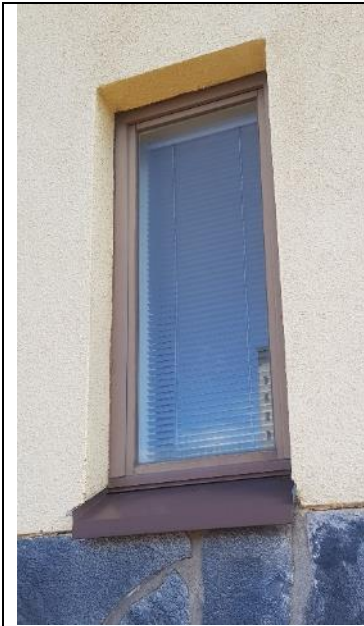
RT-kortin 18–10922 (Kiinteistön tekniset käyttöiät ja kunnossapitojaksot) mukaan puuikkunoiden tekninen käyttöikä on noin 50 vuotta, ja huoltoväli on maalauksen osalta noin 15 vuotta, tiivisteiden osalta 12 vuotta.

Kuva 27: Ikkuna

Toimenpide-ehdotus: Ikkunoiden kunnostaminen, tiivisteiden ja helojen tarkastus, maalipintojen uusiminen tarvittavassa laajuudessa.

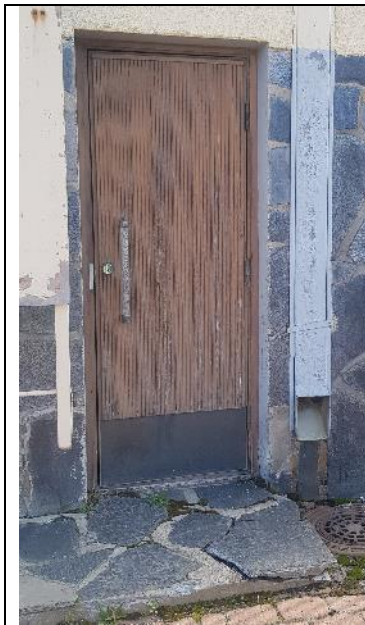
Ulko-ovet ovat pääasiassa puuvia, ja ne on uusittu vanhan mallin mukaan vuonna 2002. Ulko-ovien pinnoissa on havaittavissa kulumista eivätkä ovet ole tiiviitä. Parvekeovet ovat kaksilehtisiä ovia, ne ovat epätiivitä ja lukitukset ovat uusimiskunnossa. RT-kortin 18–10922 (Kiinteistön tekniset käyttöiät ja kunnossapitojaksot) mukaan puuvien tekninen käyttöikä on noin 40–50 vuotta, ja huoltoväli on maalauksen ja käyntisovituksen osalta noin 15 vuotta. Metalliovien käyttöiäksi RT-kortissa arvioidaan 60 vuotta, huoltoväliksi 20 vuotta.

Kuva 31: Puu-ulko-ovi

Toimenpide-ehdotus: Ulko-ovien kunnostaminen, parvekeovien uusiminen.

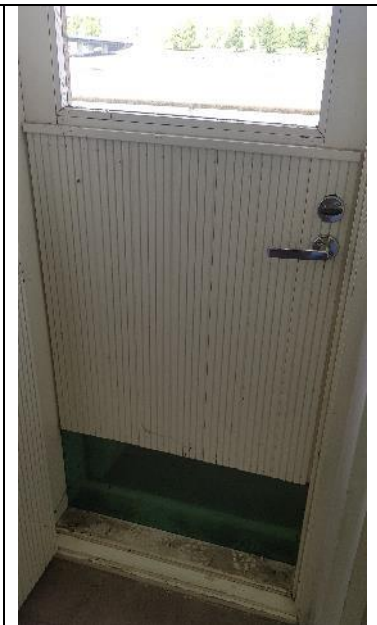
Kuva 33: Parvekeovi

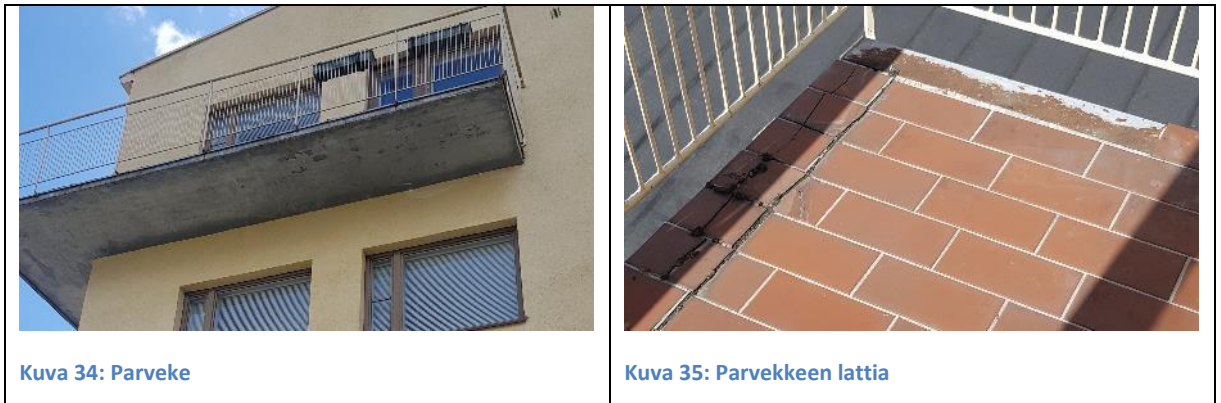
Rakennuksessa on kaksi parvekettä, lounaissivulla 4. kerroksessa pienempi, ja koillis-luodekulmassa kolmannessa kerroksessa isompi, rakennuksen nurkan yli ulottuva parveke. Parvekkeiden rakenteita ei ole esitetty käytössä olleissa rakennesuunnitelmissa. Parvekkeet ovat kapeita ulokeparvekkeita, ja niiden betonirakenteissa havaittiin alapuolelta tarkasteltuna rapautumista. Laattojen pinnat ja kaiteet on kunnostettu vuonna 2002 julkisivuremontin yhteydessä. Kuntoarviokierroksella voitiin todeta, että parvekkeiden vedenpoistoa ei toimi kunnolla, sillä pinnoitteena olevat keraamiset laatat ovat irti, osittain rikki ja niiden väleissä kasvaa sammalta.

Toimenpide-ehdotus: Parvekkeiden kuntotutkimus, jossa selvitetään betonirakenteen kunto, ja laatan vedeneristyksen olemassaolo. Parvekkeiden kunnostuksen yhteydessä suositellaan parvekkeiden vedenpoistoa parannettavaksi.

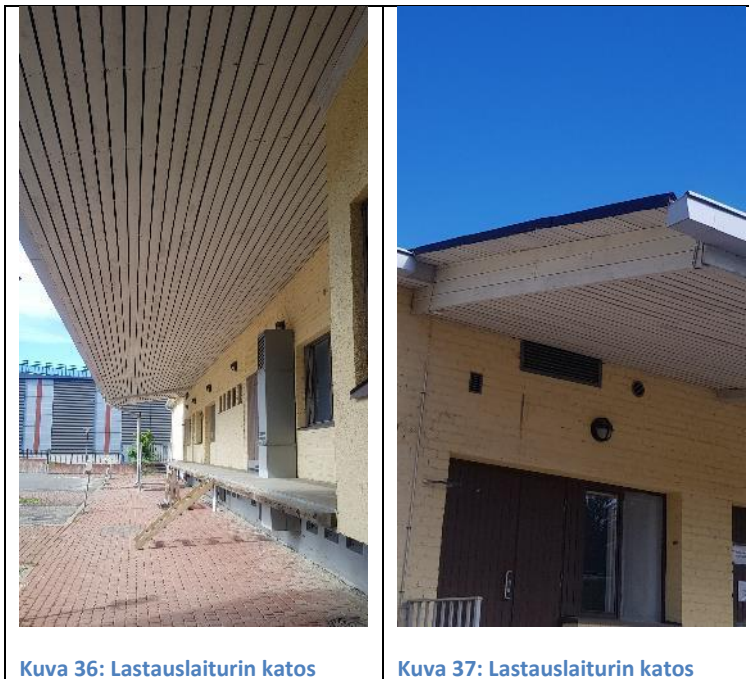
Matalan osan sisäpihan puoleisella sivulla on lähes koko rakennuksen pituinen, vesikattorakenteeseen liittyvä katos. Katosrakenteissa ei havaittu vaurioita, alapinnan maalipinta olisi puhdistuksen / huoltomaalauksen tarpeessa.

Toimenpide-ehdotus: Katoksen alapinnan huoltomaalaus

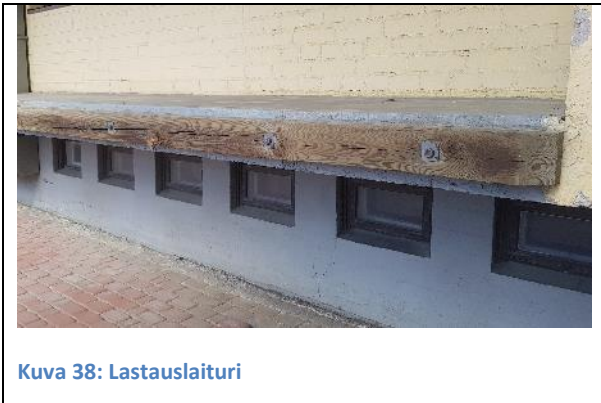
Matalan osan sisäpihan puoleisella sivulla on lähes koko rakennuksen pituinen lastauslaituri. Lastauslaiturin rakenteissa ei havaittu vaurioita.

Kuva 38: Lastauslaituri

Toimenpide-ehdotus: Normaalit huoltotoimenpiteet

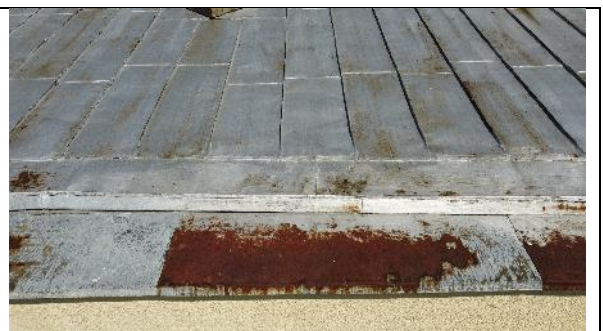
Kuva 42: Ruostevaurio räystäällä

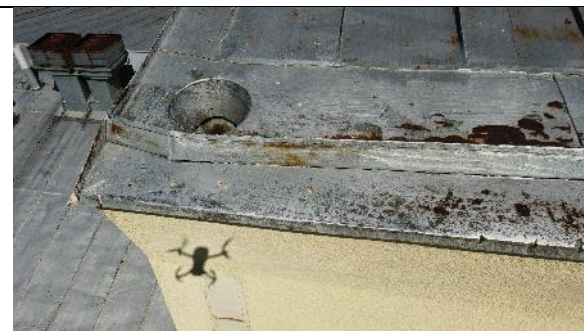
Kuva 43: Syöksytornin yläpää

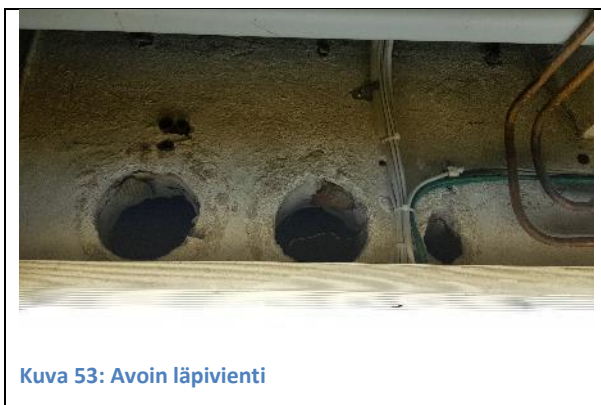
Pääosa korkean osan kantamattomista väliseinistä on jälkikäteen rakennettuja puu-levyrakenteisia seiniä. Porrashuoneiden seinät ovat muurattuja seiniä, holvien seinät teräsbetonia. Väliseinärakenteissa ei havaittu rakenteellisia vaurioita. Väliseinärakenteissa havaittiin monin paikoin avoimia ja tiivistämättömiä läpivientejä, jotka heikentävät rakennuksen paloturvallisuutta.

Kuva 53: Avoin läpivienti

Toimenpide-ehdotus: Ei toimenpiteitä. Tiloissa on tehty lukuisia tilamuutoksia vuosien varrella, joten on mahdollista, että osassa tiloista lattiamateriaalit jatkuvat väliseinien alle. Rakennuksen palokatkot pitäisi kartoittaa ja tiivistää systemaattisesti.

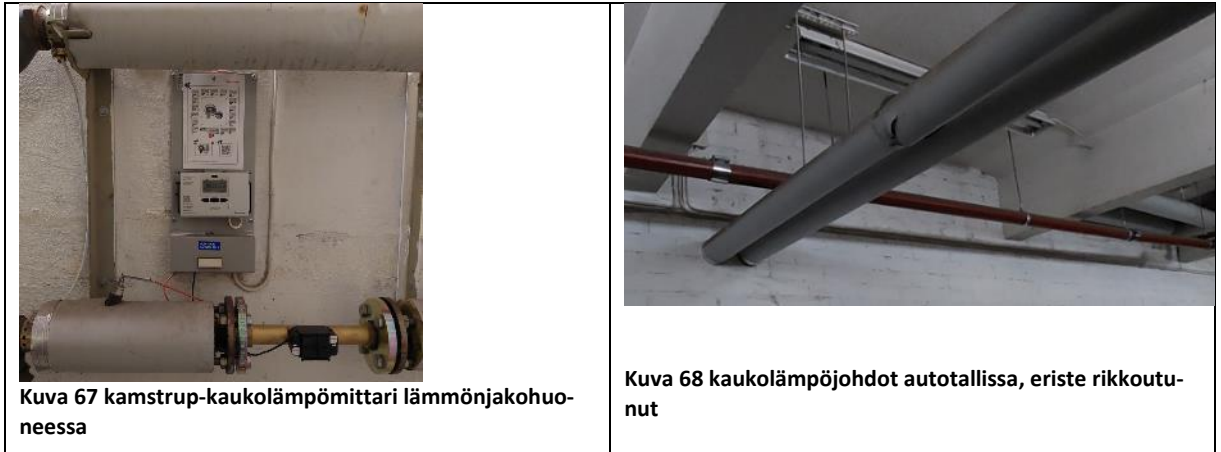
Kuva 67 kamstrup-kaukolämpömittari lämmönjakohuoneessa

Kuva 68 kaukolämpöjohdot autotallissa, eriste rikkoutunut

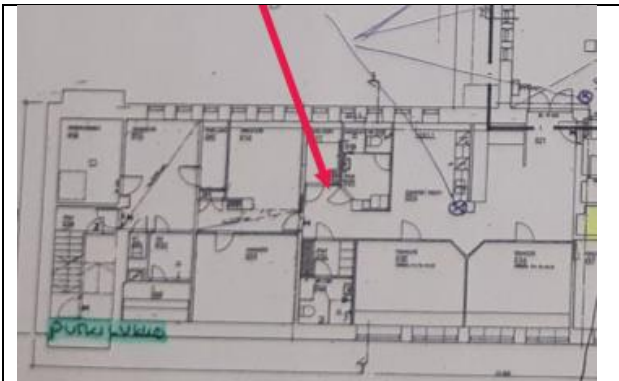
Lähtötietoina saadun kosteusmittausraportin mukaan on v. 2020 on tapahtunut käyttövesiputken vuoto.

**Kuva 83 lämminkäyttövesiputki vuotanut seinärakenteessa 2020, korjaustavasta ei saatu tietoa**

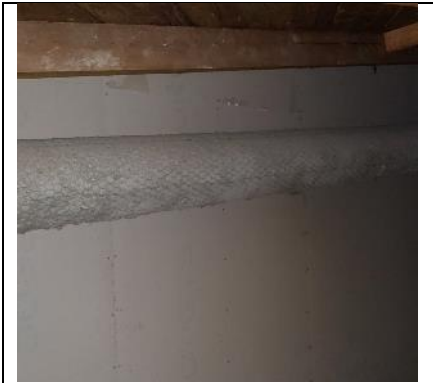
**Kuva 104** hyväkuntoiset eristeet matalan osan tuuletusviemärissä ullakolla

- ei ehdotuksia.

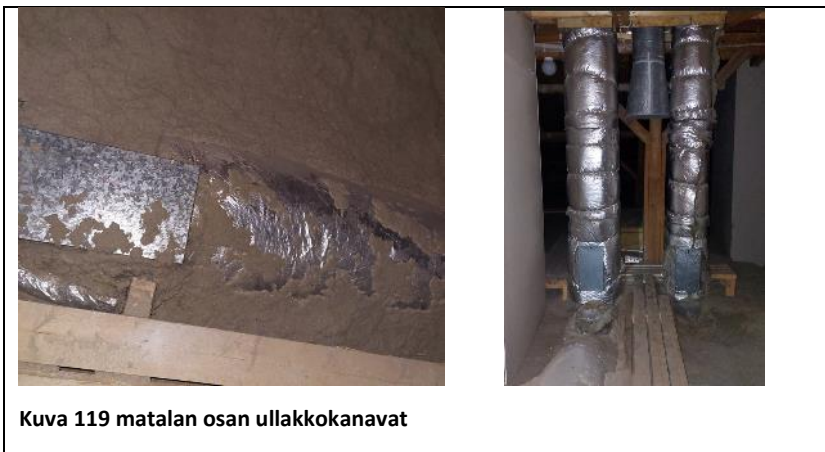
Kuva 119 matalan osan ullakkokanavat

- Ei toimenpide-ehdotuksia.

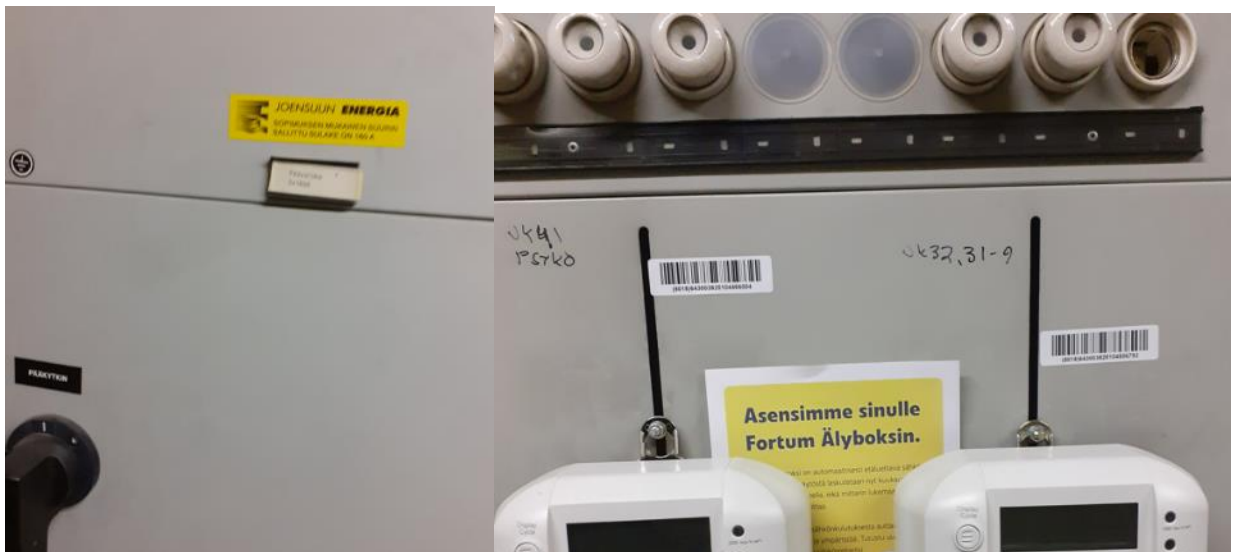
Kuva 1: PK

Puuttuvia sulakekansia
