## KUNTOARVIORAPORTTI

Lyseon lukio

Koskikatu 8, 80100 Joensuu

Rakennuttajatoimisto Protiimi Oy

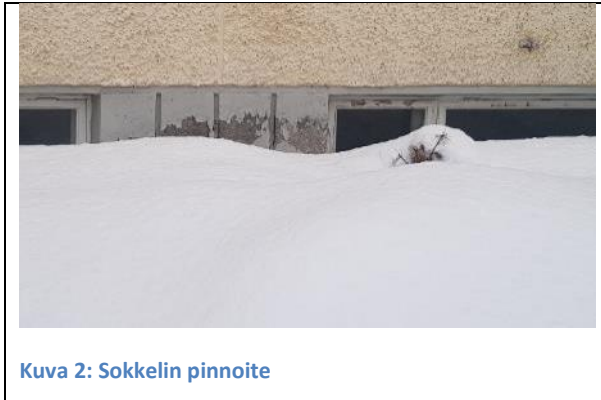
Rakennuksen perustukset ja sokkeli ovat betonirakenteisia, sokkelin ulospäin näkyvissä osissa on pystysuuntainen koristeutus. Sokkelin ulkopinta on maalattu, maalipinta hilseilee paikka paikoin. Kellarin seinissä on alkuperäisten rakenneleikkausten perusteella kantavan betonirakenteen sisäpuolella lämmöneristekerros ja sisäpintana tiilimuuraus. Alkuperäisen lämmöneristeen tyypistä ei ole varmuutta, rakennusajankohta huomioiden se voi olla esim. lastuvillaa, jota on käytetty myös yläpohjaeristeenä. Kellarin seinien mahdollisesta sisäpuolisesta vesieristyksestä ei ole tietoa, ulkopuolinen vedenohjaus on uusittu 2010-luvulla tehdyn piharemontin yhteydessä. Remontin yhteydessä perusmuurin ulkopintaan on asennettu Fuktisol-lämmöneriste, joka mahdollistaa perusmuurissa olevan kosteuden kuivumisen ulospäin ja ohjaa ulkopuolisen kosteuden salaojiin. Alkuperäiset halkoluukut on suljettu piharemontin yhteydessä. Lämmönjakohuoneessa sijaitsevan vanhan kuilurakenteen pinnoitteissa on havaittavissa kosteusjälkiä, joista pääosa lienee syntynyt ennen piharemontin tekoa. Kuilun vesieristys ei jatku katkeamattomana seinistä kattoon, joten haastavissa olosuhteissa kosteutta pääsee edelleen rakenneliittymistä sisään. Lämmönjakohuoneen pinnoitteet suositellaan valittaviksi kosteutta sietäviksi.

Kuva 2: Sokkelin pinnoite

Toimenpide-ehdotus: Sokkelin huoltomaalaus /pinnoitus.

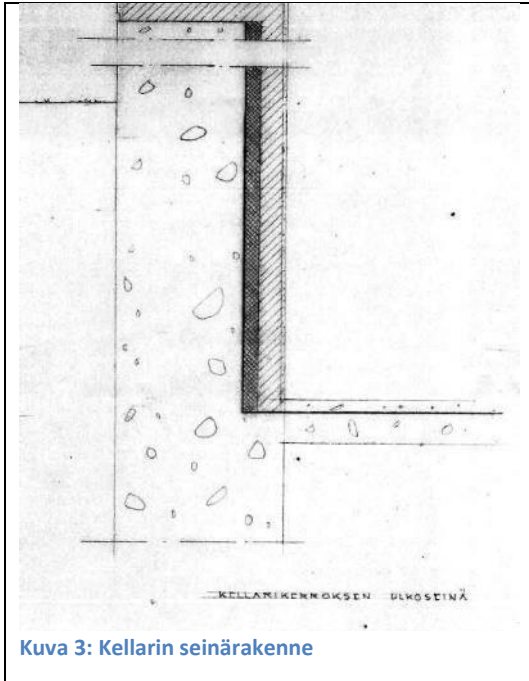
Kellarin seinät ovat 450 mm paksuja teräsbetoniseiniä. Kantavissa seinissä ei havaittu painumiseen viittaavia vaurioita.

Kuva 3: Kellarin seinärakenne

Toimenpide-ehdotus: Ei toimenpiteitä

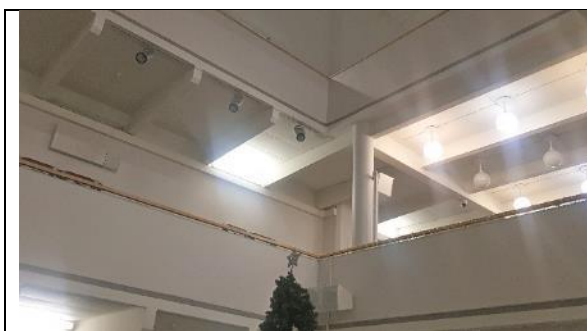
Rakennuksen kantavat pilarit ja palkit ovat teräsbetonipilareita. Rakenteissa ei havaittu vaurioita.

Kuva 4: Välipohjan palkkeja

Toimenpide-ehdotus: Ei toimenpiteitä.

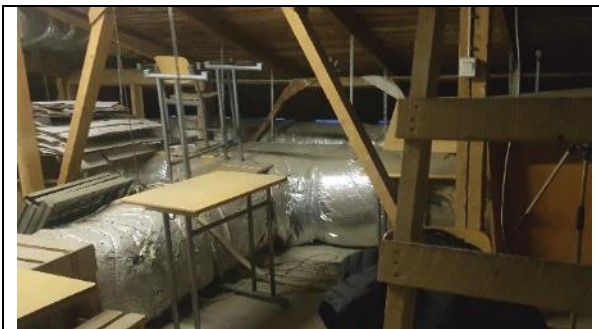
Kuntoarviokierroksen aikana yläpohjatilan tuulettuvuus todettiin hyväksi. Räystäillä on hyvät ilmarat ja heikosta lämmöneristyksestä johtuva lämpökuorma pääsee tuulettumaan yläpohjasta ulos. Ullakkotilassa 411 oli ylimääräistä tavaraa, huonekaluja, ilmanvaihtosuodattimien pakkauspahvia ym.

Kuva 6: Ullakkotilassa palokuormaa

Toimenpide-ehdotus: Ullakkotilasta suositellaan raivattavaksi pois kaikki ylimääräinen tavara. Tiloja ei ole suunniteltu varastokäyttöön, ja tavarat aiheuttavat turhaa palokuormaa. Yläpohjan lisälämmöneristäminen olisi rakenteesta johtuen hyvin työlästä. Betonirakenteiseen pintalaattaan pitäisi tehdä reikiä, joiden kautta vanhat eristeet saataisiin poistettua ja korvattua uudella paremmalla eristeellä. Eristeen lisääminen palopermannon päälle olisi rakenteen kosteusteknisen toiminnan kannalta riskialtis ratkaisu.

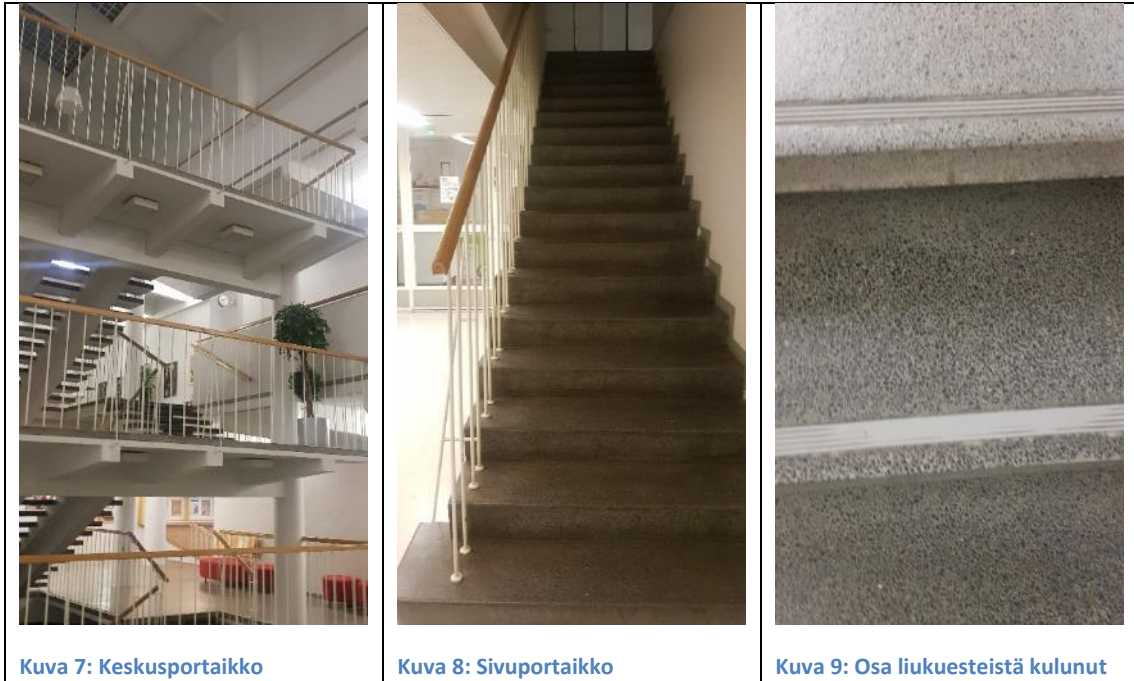
Runkoportaat ovat betonirakenteisia, askelmat ovat mosaiikkibetonipintaisia. Portaiden runkorakenteet ovat hyväkuntoisia, askelmien reunoissa on havaittavissa koljuja ja pieniä koloja. Sivuportaiden porraskäytävien etureunan liukuesteet ovat kuluneita. Porraskaiteet ovat metallirakenteisia, käsijohteet puuta. Kaidेरakenteissa ei havaittu puutteita.

Kuva 7: Keskusportaikko

Kuva 8: Sivuportaikko

Toimenpide-ehdotus: Portaiden kunnostus tarpeen mukaan, liukuesteiden uusiminen.

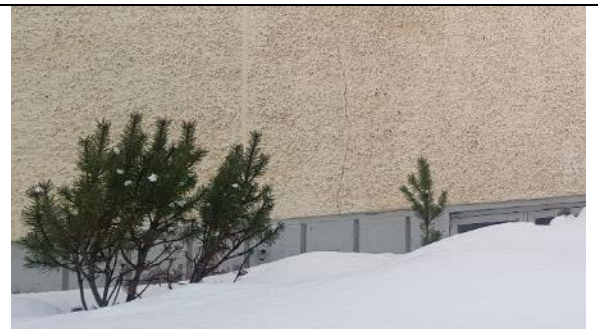
Rakennuksen ulkoseinät ovat massiivitiiliseiniä, joiden paksuus on noin 450...500 mm. Julkisivut ovat pääosin rapattuja ja maalattuja, osin puhtaaksi muurattuja. Julkisivu on maalattu peruskorjauksen yhteydessä 1989. Julkisivuissa on havaittavissa maantasolta tarkasteltuna jonkin verran hiushalkeamia mm. ikkunoiden pielissä. Rappauspinta on kuitenkin yhtenäinen eikä sen irtoilua ole havaittavissa. Tämän lisäksi julkisivussa on paikoitellen värimuutoksia, jotka viittaavat siihen, että sade- tai sulamisvedet pääsevät (tai ovat päässeet aiemmin) valumaan räystäältä seinälle.

Kuva 11: Halkeama rappauspinnassa

Toimenpide-ehdotus: RT-kortin 18–10922 Kiinteistöjen tekniset käyttöiät ja kunnossapitajakset mukaan rappauksen suositeltava huoltomaalausväli on 10–20 vuotta. Julkisivumaalauksen uusimista peruskorjauksen yhteydessä suositellaan.

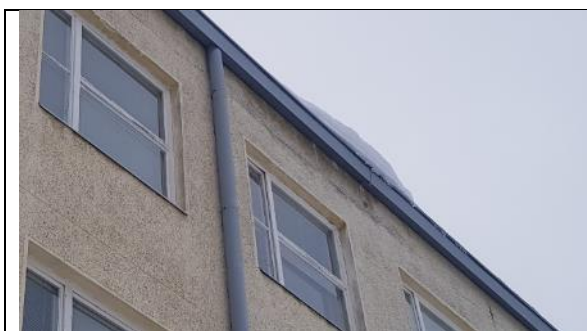
Kuva 12: Seinän yläosassa eri värinen alue

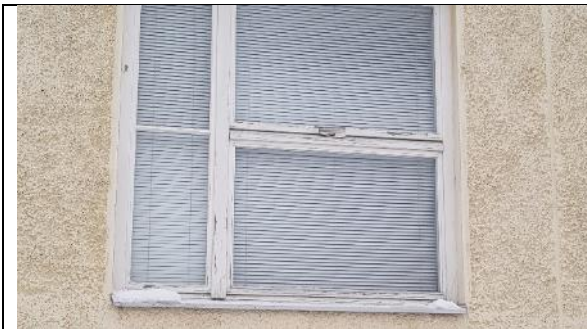
Rakennuksen ikkunat ovat alkuperäisiä, 2-lasisia puuikkunoita. Ikkunankarmit ja puitteet ovat pääosin valkoiseksi maalattuja, mutta lasitusta kiertää tamminen koristelistä. Ikkunat on kunnostettu viimeksi vuonna 1989 peruskorjauksen yhteydessä. Kuntoarviokierroksella ikkunoissa todettiin epätiiviyttä, maali-pinnan lohkeilua, kosteusjälkiä ja pölyä ikkunaväleissä. Testatun tuuletusikkunan toimivuus todettiin hyväksi.

Kuva 17: Ulkopuutteissa vaurioita

Toimenpide-ehdotus: Ikkunoiden kunnostaminen. Kuntoarviokierroksella arvioitiin, että ikkunat on mahdollista kunnostaa, ikkunoiden kunnostamisella niiden käyttöikä voidaan jatkaa ja rakennuksen käyttö-mukavuutta parantaa.

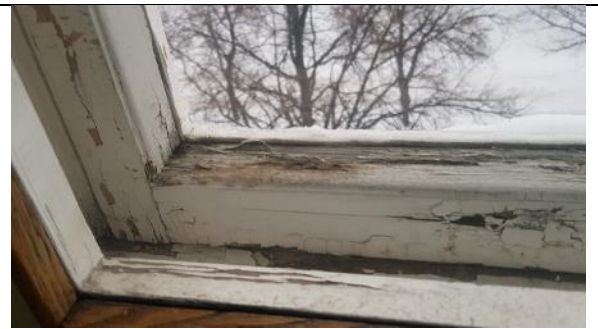
Kuva 18: Ulkopuite korjauksen tarpeessa

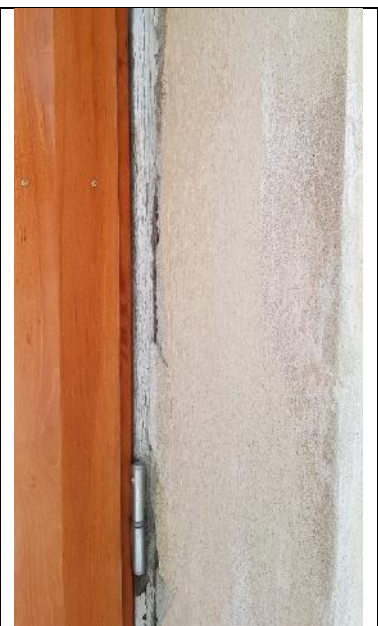
Kuva 23: Ovipielen sauma

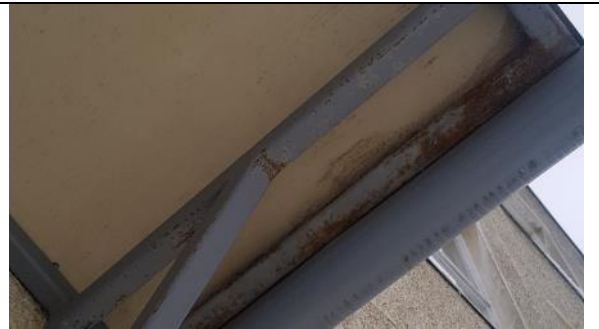
Rakennuksen päätyovien pienikokoiset sisäänkäyntikatokset ovat teräsrakenteisia. Teräsrakenteiden maalipinta on kulunut ja pinnoilla on havaittavissa ruostumista. Katosten reunoilta valuu jonkin verran vettä julkisivulle, mikä näkyy värimuutoksina. Varsinaisia vaurioita julkisivussa ei kuitenkaan ole.

Kuva 25: Katoksessa ruostevaurioita

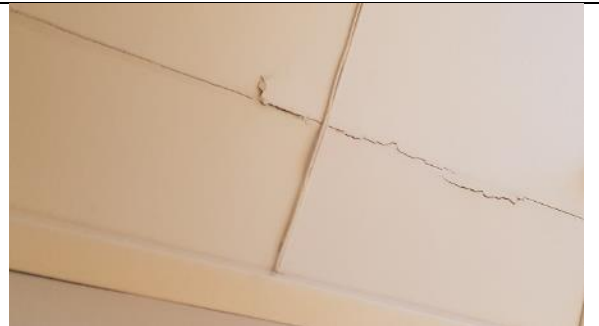
Alakatot ovat maalattuja betonikattoja, joihin on liimattu akustointilevyjä. Alakatot ovat umpilevyrakenteita, avattavia alakattoja ei havaittu. Akustointilevyissä oli havaittavissa paikoitellen kolhuja, maalipinnoissa normaalia käytön aiheuttamaa likaantumista. Kanslian 217 ja eteisen 219 levykatoissa oli havaittavissa halkeama, joka ulottuu ulkoseinästä keskusaulan väliseinään. Halkeama sijoittuu yläpuolella olevan luokkatilojen välisen väliseinän kohdalle. Todennäköisesti levyrakenteessa ei ole huomioitu yläpuolisen kuorman betonirakenteisiin aiheuttamaa taipumaa. Halkeama on luonteeltaan kosmeettinen.

Kuva 46: Halkeama levyrakenteessa

Toimenpide-ehdotus: Pintojen kunnostus tarpeen mukaan.

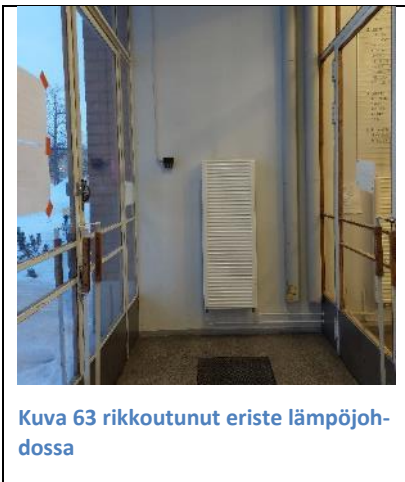
Havaitut vauriot: pääsisäänkäynnin lämpöjohtoeriste on rikki.

Kuva 63 rikkoutunut eriste lämpöjohdossa

Toimenpide-ehdotukset: pääsisäänkäynnin lämpöjohtoeristeen korjaus normaalina huoltotyönä.

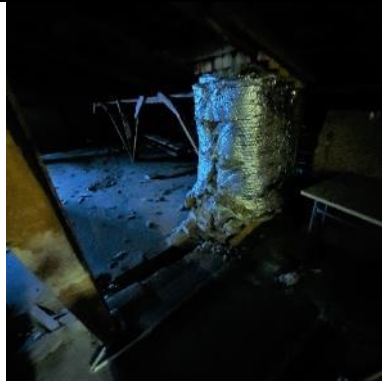
Havaitut vauriot: Ullakolla havaittiin eristysten epäjatkuvuuskohtia.

Kuva 92 iv-kanavaeristyksessä puutteita

Toimenpide-ehdotukset: Eristeiden korjaus ullakolla normaalina ylläpitotyönä.

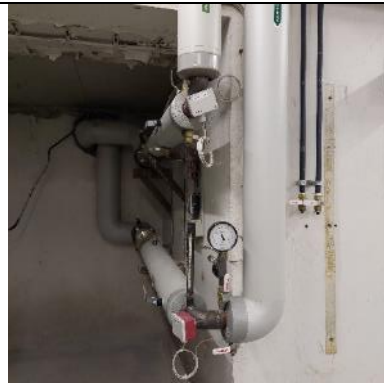
Havaitut vauriot: Yksikkösäätimet ovat vanhentuneet, varaosien saatavuus on heikkoa.

Kuva 99 antureita, mittareita kaukolämpöjohdoissa

Toimenpide-ehdotukset: Järjestelmän saneeraaminen kokonaisuudessaan peruskorjauksen yhteydessä.
