# Kuntoselvitysraportti

Tiaisenkatu 7-9, Joensuu

<b>Päiväys</b>	<b>23.9.2024</b>
<b>Laatija</b>	<b>Tomi Tolvanen</b>
<b>Tarkastaja</b>	<b>Harri Korkalainen</b>
<b>Projektinumero</b>	<b>12012452</b>

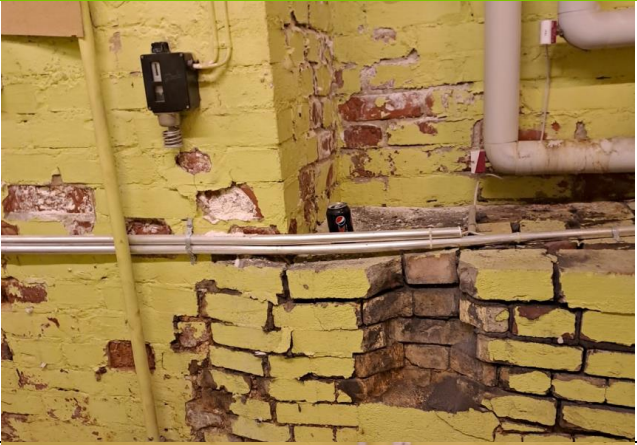
Rakennuksen kellarikerroksessa sijaitseva lämmönjakuhuone on ympäröiviltä rakenteiltaan heikkokuntoinen. Tilan tiilirakenteisissa seinissä todettiin pitkälle edenneitä vauriota, joita ovat mm. jäljet kosteusrasituksista ja tiilien rapautumat. Kiinteistönhuollon mukaan kellariin on joitakin kertoja noussut vettä lattialle, joka kertoo toimimattomasta rakennuksen kuivatusjärjestelmästä (salaojat) ja osittain myös viemäröinnin huonosta kunnosta.

<b>Kuva nro.</b>	<b>Havainto</b>	<b>Kuva</b>
Kuva 5.1	Lämmönjakohuoneessa rakenteiden vaurioita

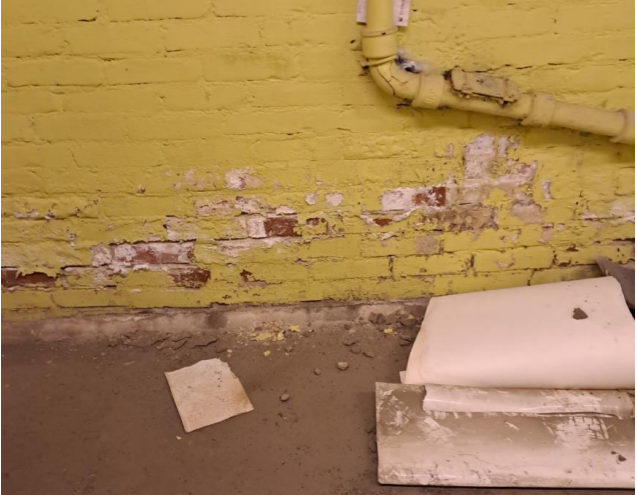
Kuva 5.2	Maanvastaisissa rakenteissa kosteusjälkiä

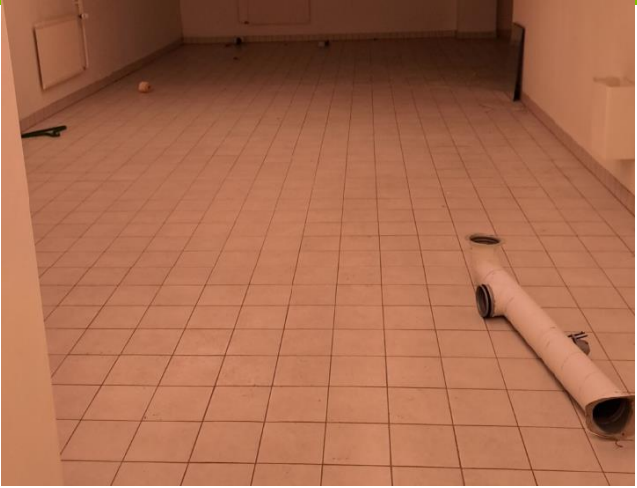
Kuva nro.	Havainto	Kuva
Kuva 5.6	Kellarissa myös hyvässä kunnossa olevaa pintaa mutta tilat eivät ole säilytettävissä talotekniikan huonon kunnan vuoksi

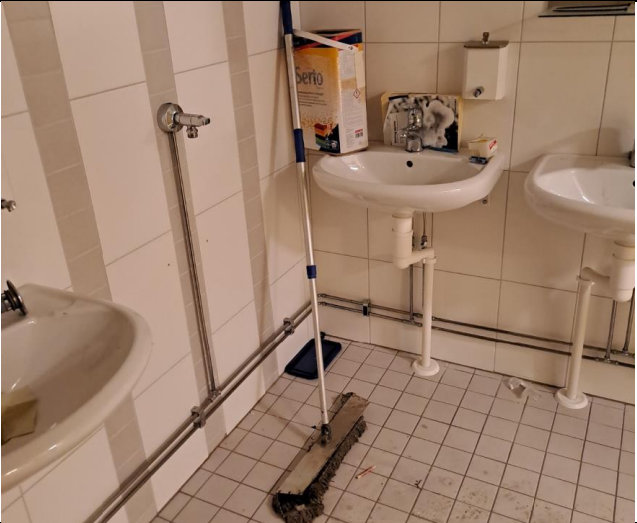
Kuva 5.7	Vesikalusteet ja putkistot hyvässä kunnossa kellarissa. Vesikalusteiden kierrätys on suotavaa.

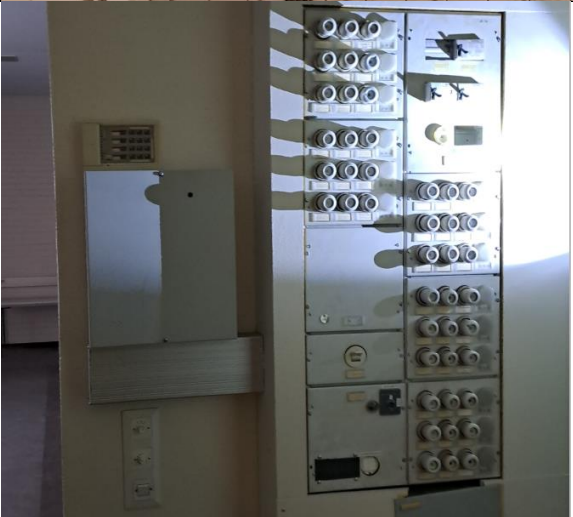
Kohteella havaittiin vanhoja, alkuperäisiä ryhmäkeskuksia, jotka ovat teknisen käyttöikänsä päässä. 1.kerroksen sähkökeskuksessa on myös uudehko ryhmäkeskus, josta jaetaan sähkö eri tilojen pistorasioille.

Kuva 5.8	Vanha, käyttöikänsä päässä oleva ryhmäkeskus

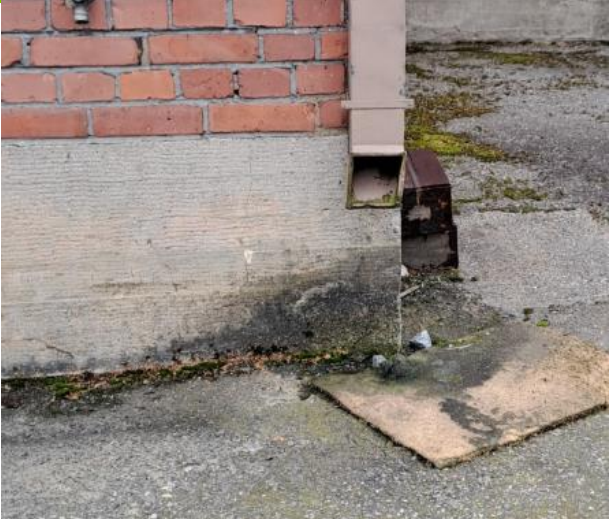
puutteelliselta ja siihen viittaavat myös ruodelaudoituksessa olevat kosteusvauriojäljet. Vedenpoistossa on jonkin verran puutteita. Vedet ohjautuvat katoilta lähelle sokkelia aiheuttaen ylimääräistä kosteusrasitusta rakenteisiin. Erillistä maahan asennettua sadevesien poistojärjestelmää kohteessa ei luultavasti ole.

Kuva nro.	Havainto	Kuva
Kuva 5.18	Sadevedet ohjautuvat suoraan sokkelin viereen

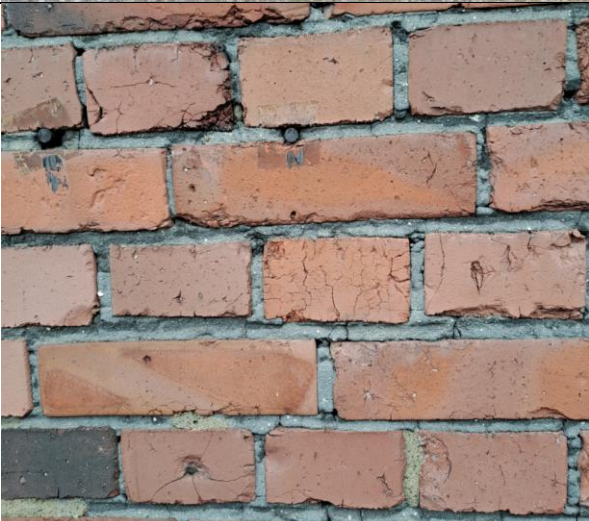
Rakennuksen julkisivuissa todettiin lukuisia korjausta vaativia kohtia. Julkisivuissa havaittiin laastisaumojen rapautumista, tiilien halkeilua ja pakkasrapautuman aiheuttamaa säröilyä. Sokkeleissa todettiin yksittäisiä raudoitusten korroosiovaurioita ja halkeamia.

Kuva 5.19	Julkisivutiilissä todettiin säröilyä ja laastisaumojen rapautumia. Julkisivussa lisäksi vanhoja kiinnikkeitä.

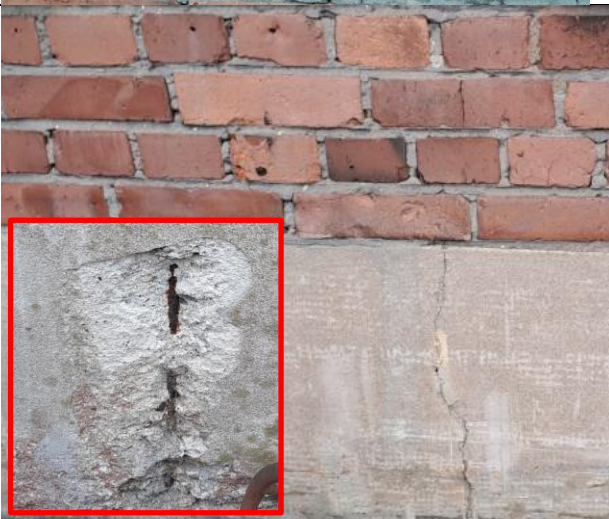
Kuva 5.20	Sokkeleissa todettiin halkeilua ja satunnaisia raudoitusten korroosiovaurioita.
