UIMAVESIPROFIILI

REIJOLAN UIMARANTA

15.5.2024

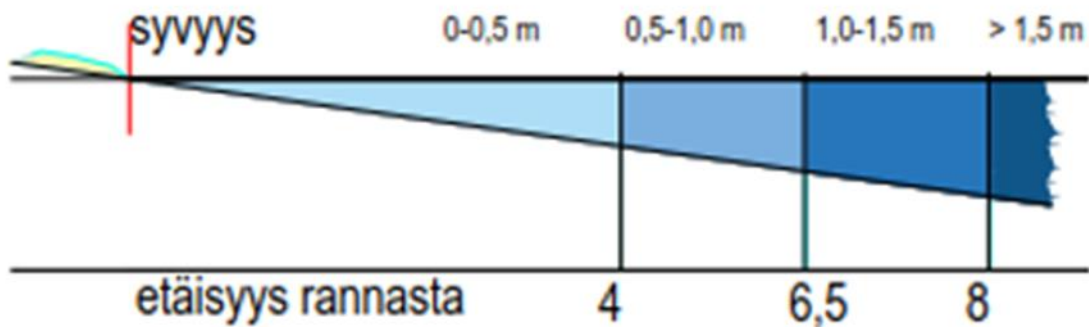
Keväisin ennen uimakauden alkua sukeltajat tarkistavat ja puhdistavat pohjan, sekä uimakauden aikana tarvittaessa.		
veden syvyyden vaihtelut	Syvyys, m	Etäisyys rannasta, m	
	0,5-1	4	
	1,0-1,5	6,5	
	>1,5	8
