JOENSUUN KAUPUNKI, PENTTILÄNRANNAN KUNNOSTUS

Pilaantuneen maaperän kunnostuksen yhteenveto 2009-2012

Raportti numero: 09502120217

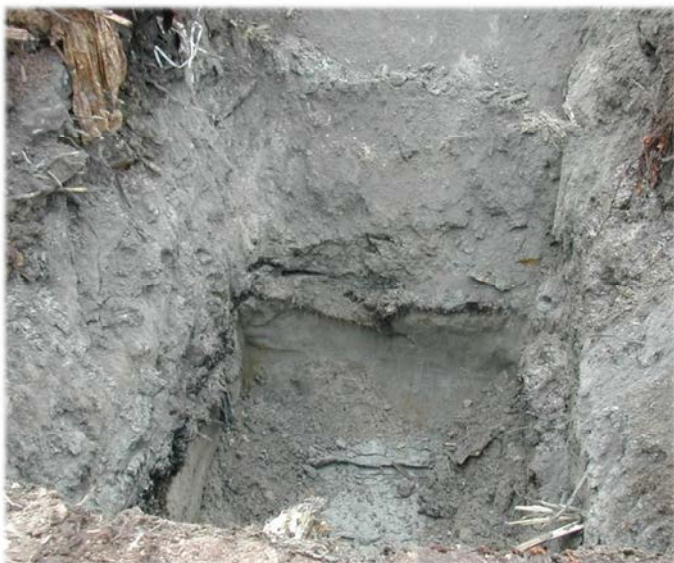
Kuva 3: Koekuoppa paalun 36 kohdalla.

Ennen kunnostustyön toteutusta alueelle tehtyjen koekuoppien perusteella jätetäytön tai täyttömaan paksuudeksi todettiin enimmillään n. 3,7 m. Täyttökerroksen alapuolella todettiin aistinvaraisesti arvioitu 0...2,4 m paksuinen luontainen hiekkakerros, minkä alla todettiin silttiä tai savea. Kaatopaikka-alueen luoteispuolella todettiin hiekka- ja silttikerrosten vuorottelevaa kerroksellisuutta. Koekuopat ulotettiin syvimmillään 5,0 m syvyydelle maanpinnasta.

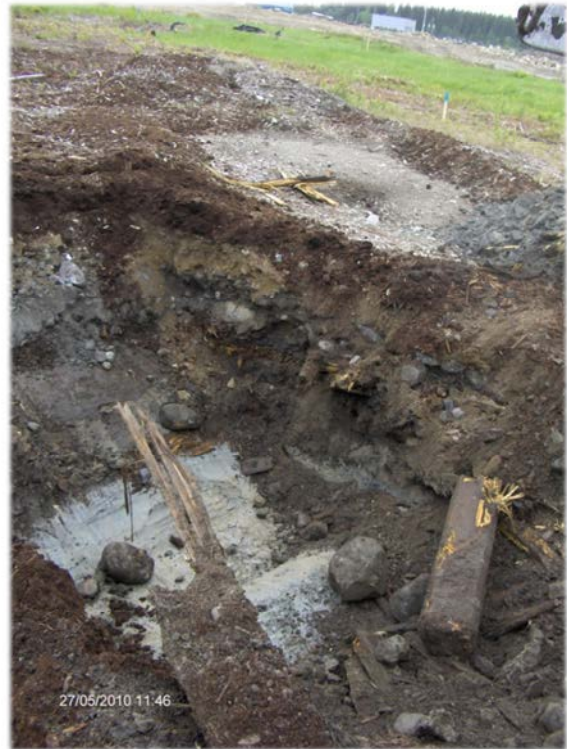
Kunnostuksen aikana alueella todettiin 1,0...3,0 m paksuinen täyttömaakerros, jonka koostumus vaihteli aistinvaraisesti arvioituna sorasta moreeniin. Täyttömaakerroksen seassa oli paikoin runsaasti puuta sekä muuta jätettä (mm. betonia, tiiltä ja metallia). Täyttömaakerroksen alla maaperän arvioitiin aistinvaraisesti olevan hienoa hiekkaa tai silttiä. Alueen lounaisreunalla luontaisen maaperän arvioitiin olevan silttiä. Alueen koillisreunalla sekä entisen saha-rakennuksen alueella luontaisen maaperän arvioitiin olevan moreenia. Alueen itäosassa on kalliopaljastuma, joka kohoaa n. 1,0 m maanpinnan yläpuolelle. Kunnostustöiden yhteydessä kaivu ei ulottunut luontaisen maaperän pintaosia syvemmälle lukuunottamatta yksittäisiä alueita, joilla täytön seassa ollutta puuta oli painunut luontaiseen maaperään.

Kuva 4: Karttapisteeseen 108 (ruutu P9) tehdyssä koekuopassa todettiin täyttömaan seassa runsaasti puuta.

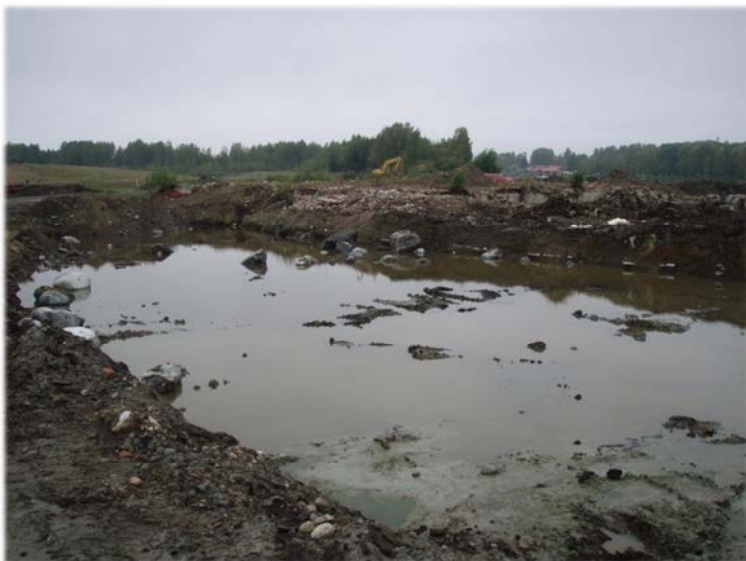
Kaatopaikka-alueen kunnostuksen yhteydessä kaivantoihin suotautui vettä kaatopaikan täyttökerroksesta.

Saha-alueella kaivun yhteydessä vettä suotautui kaivantoihin soraisesta täyttömaakerroksesta kaivualueen keskiosassa (mm. ruudut P14, P15, Q16). Kaivualueen eteläosassa (mm. ruudut Q18, S18) sekä itäosassa (mm. ruutu V14) veden suotautuminen kaivantoon oli paikoin erittäin voimakasta. Vettä suotautui kaivantoon myös ruudun Q8 -alueella sekä koko kaivualueen länsiosassa. Syksyisin vettä kerääntyi kaivetuille alueille runsaiden sateiden seurauksena.

Kuva 5: Vettä suotautui kaivantoihin mm. ruutujen J11-K11 alueella.

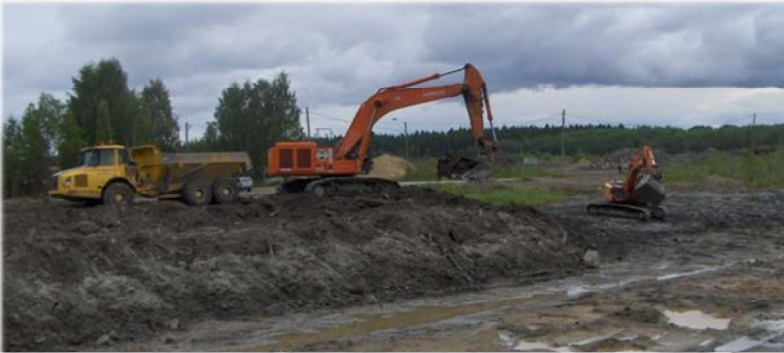
Kuva 6: Jätetäyttöä siirrettiin kaatopaikan reuna-alueilta kaatopaikan keskusta.

Kaatopaikan kunnostuksen ensimmäisessä vaiheessa (KP1) kaatopaikka-alueen pinta-alaa pienennettiin siirtämällä jätetäyttöä reuna-alueilta kaatopaikan suljettavalle osalle (toteutus 14.5.-5.10.2009). Kunnostuksen aikana tarkkailtiin silmämääräisesti siirrettävän jätteen laatua sekä määritettiin laboratorio-analyysien kaivupohjien jäännöspitoisuudet. Jätetäytön siirron jälkeen kaatopaikan ympärille rakennettiin ponttiseinämä. Ponttien saumoihin asennettiin tiivistysmassa estämään

veden liikkumista jätetäytön ja kaatopaikkaa ympäröivän maaperän välillä. Ponttiseinämän sisäpuolelle rakennettiin salaojaputkisto, jota pitkin jätetäytöstä suotautuva vesi kerätään ja johdetaan yleisen viemäriverkoston kautta Kuhasalon jätevedenpuhdistamolle. Reunarakenteen rakentamisen yhteydessä asennettiin täyttökerroksen alaosaan kaatopaikan pintarakenteeseen kuuluvat bentoniittimatto ja salaojamatto sekä näiden päälle esipeitteenä toimiva maakerros.

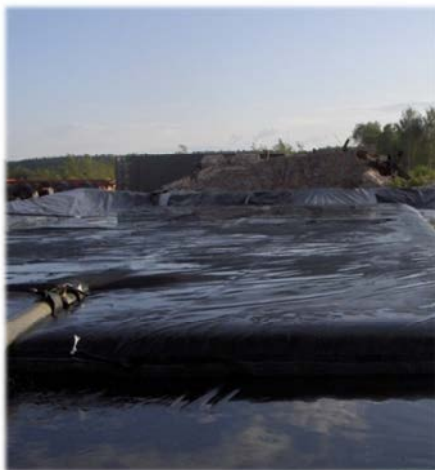
Kuva 7: TA1 -vaiheen geosäkki.

Tukkialtaan kunnostuksen ensimmäisessä vaiheessa (TA1) selvitettiin geotuubien soveltuvuutta ruoppausmassan kuivattamiseen, valittiin parhaiten soveltuva polymeeri ruoppauslietteen vedenerotukseen sekä suoritettiin koeruoppaus, minkä perusteella arvioitiin ruoppausmassan kuivatuksen kustannustehokkuutta geotuubien tai allaskuivatuksen välillä. Koeruoppauksen perusteella kuivausmenetelmäksi valittiin kuivaus geotuubeissa. Ennen varsinaisen ruoppausvaiheen (TA2) aloittamista tukkialtaan pohjasta poistettiin uppotukit sekä muut havaitut altaan pohjaan painuneet esineet (mm. metalliromu). Ensimmäinen vaihe suoritettiin ajanjaksolla 29.6.-27.8.2009.

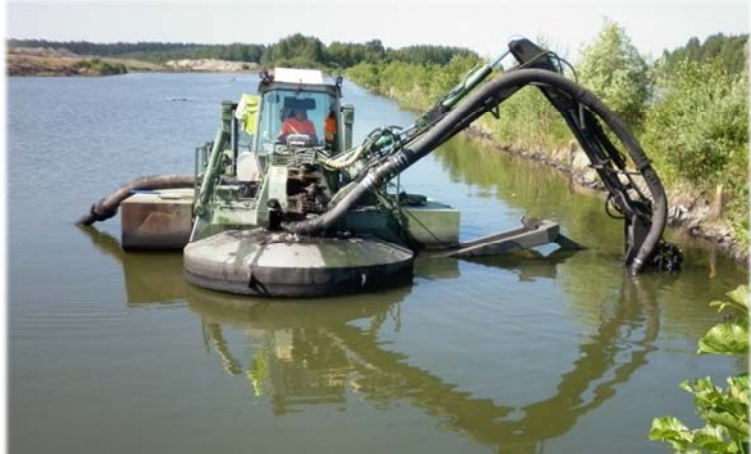
Kuva 8: Imuruoppaaja tukkialtaan koillispuolella.

johdatettiin takaisin tukkialtaaseen. Ruoppaus suoritettiin imuruoppaajalla, josta tukkialtaan pohjasta ruopattava pilaantunut sedimentti johdettiin ruoppauslinjastoa pitkin getuubeihin. Ruoppauslinjastoon lisättiin polymeeriä veden erottumisen parantamiseksi.

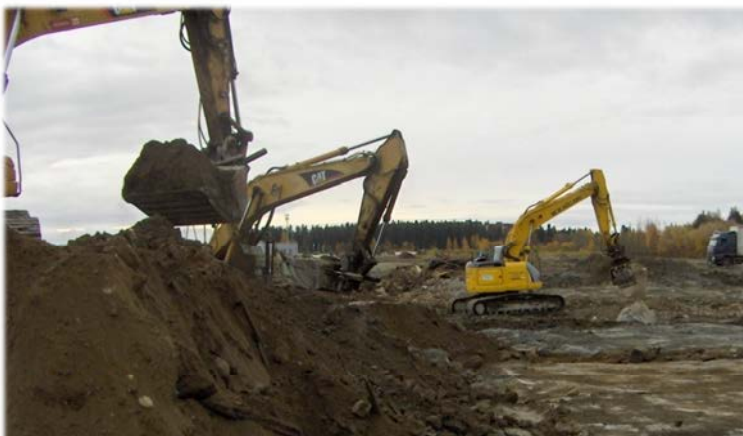
Kuva 9: Saha-alueelta poistettiin täyttömaakerros sekä luontaisen maaperän pintakerros.

Saha-alue kunnostettiin massanvaihdolla 2.9.2009 alkaen. Kaivutyötä jatkettiin vuosien 2010 ja 2011 aikana pääsääntöisesti sulan maan aikana aina 15.2.2012 asti, jolloin pilaantuneen maan kaivutyö alueella saatiin päätökseen. Saha-alueella suoritettiin keväällä 2012 katselmus, jossa sovittiin tarvittavista siistimis- ja viimeistelytyöistä. Tarvittavat viimeistelytoimenpiteet suoritettiin kevään ja kesän 2012 aikana.

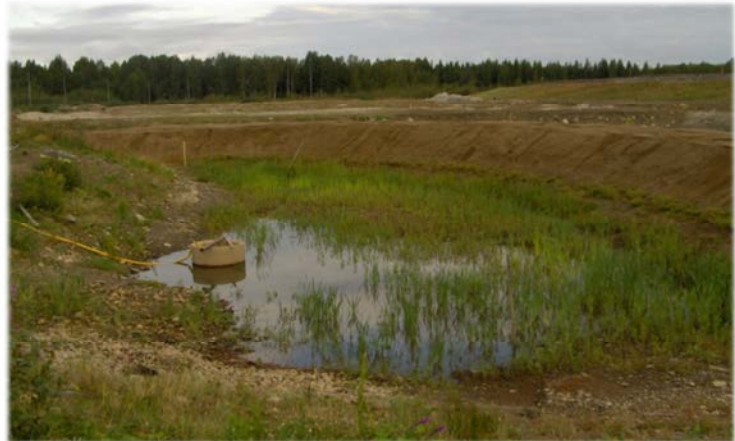
Kuva 10: Kuhasalontien varteen rakennettiin vesienkäsittelyallas.

Kaatopaikka- ja saha-alueella maaperästä suotautunut vesi vaikeutti kaivutyötä, minkä vuoksi vesi poistettiin kaivualueilta. Ennen kaatopaikka-alueen kunnostuksen aloittamista, kaatopaikan lounaispuolelle, Kuhasalontien varteen rakennettiin vesienkäsittelyallas, jossa vedestä poistettiin kiintoaines hiekkasuodatuksella. Suodatettu vesi johdettiin edelleen Pielisjokeen. Vesienkäsittelyallasta käytettiin myös saha-alueen vesien käsittelyyn koko kaivutyön ajan.

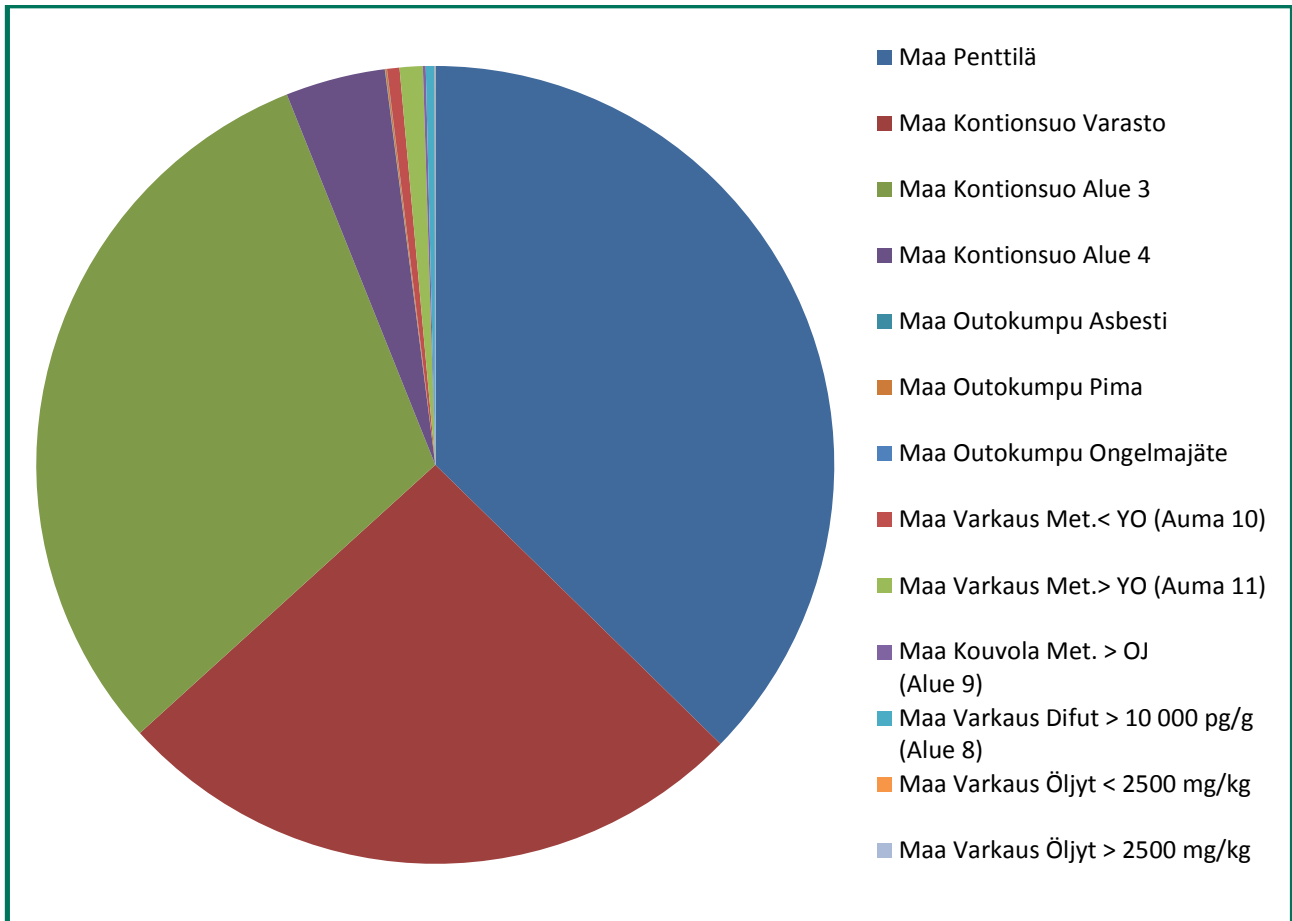
Kuva 11: Penttilänrannan alueelta vuosina 2009-2012 poistettu maa-aines sijoituspaikoittain.

Saha-alueelta poistettua pilaantunutta maa-ainesta toimitettiin käsittelyyn ennakkotutkimusten sekä kunnostuksen aikaisten kenttä- ja laboratorioanalyysitulosten perusteella. Maa-ainesta toimitettiin loppusijoituspaikkoihin vuosien 2009–2012 välisenä aikana. Alueelta poistetut massamäärät on esitetty taulukossa 5. Poistettujen massojen suhteellinen jakautuma on esitetty graafisesti kuvassa 11.

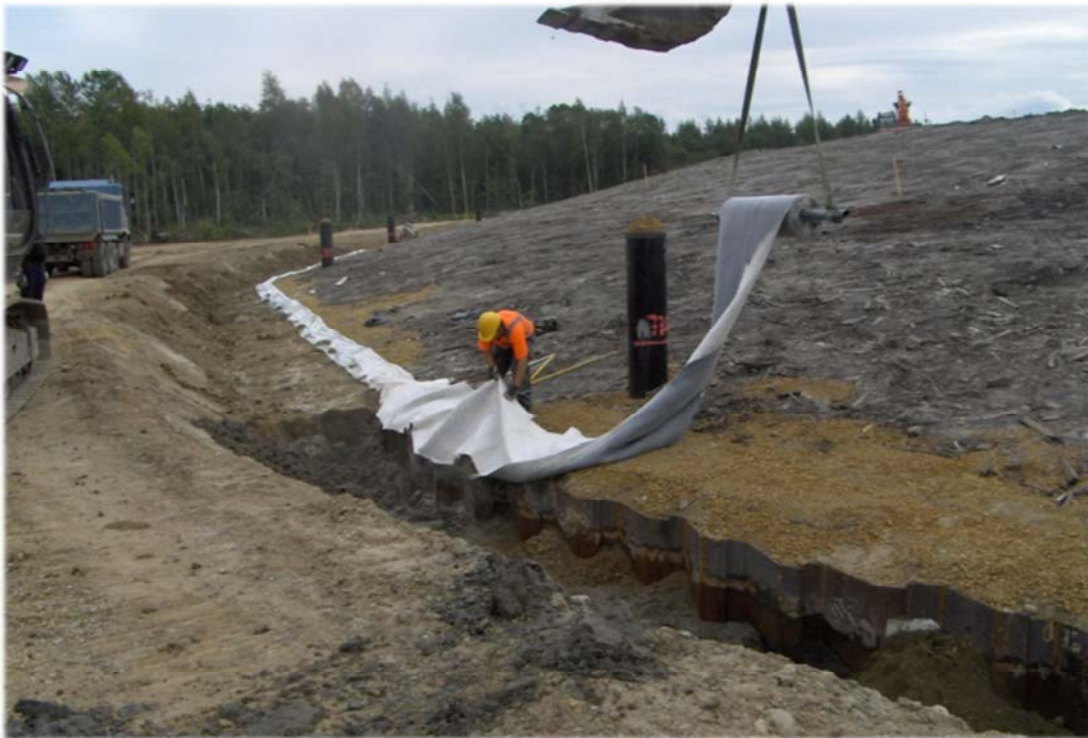
Kuva 12: Kaatopaikka-alueen reunarakenne tehtiin kesän 2009 aikana.

Siirretyn jätetäytön alapuolista maaperästä otettujen jäännöspitoisuusnäytteiden pitoisuudet alittivat tavoitearvot. Jätetäytön siirron jälkeen alueelle rakennettiin kaatopaikkaa ympäröivä patorakenne sekä täyttökerroksen alaosan pintarakenne. Kaatopaikan lopulliset pintarakenteet on rakennettu kesän 2012 aikana. Kaatopaikan sisäiset vedet kerätään salaojajärjestelmään ja johdetaan jätevedenpuhdistamolle.

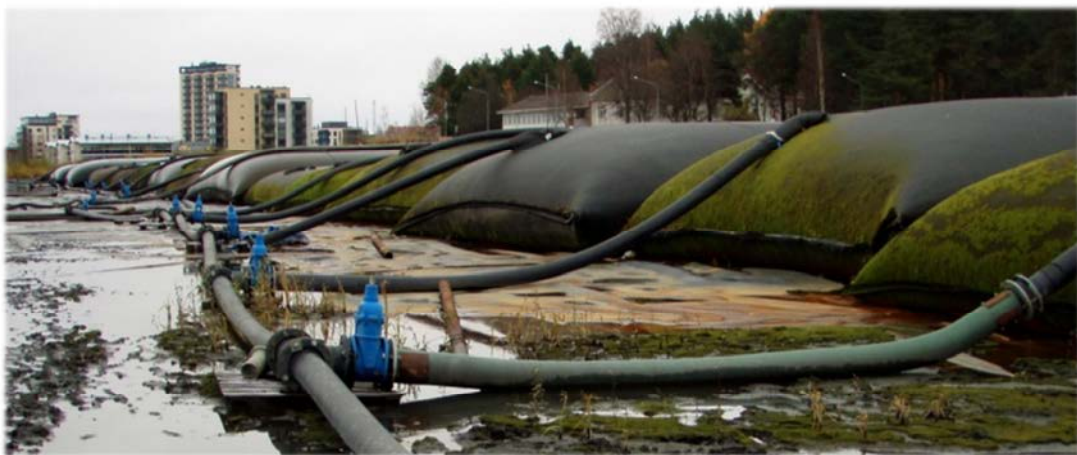
Kuva 13: Tukkialtaasta ruopattua sedimenttiä kuivumassa geotuubeissa.
