Penttilänkatu 6-9
Tutkimuskartta 1:500

LABORATORION TUTKIMUSSELOSTUS

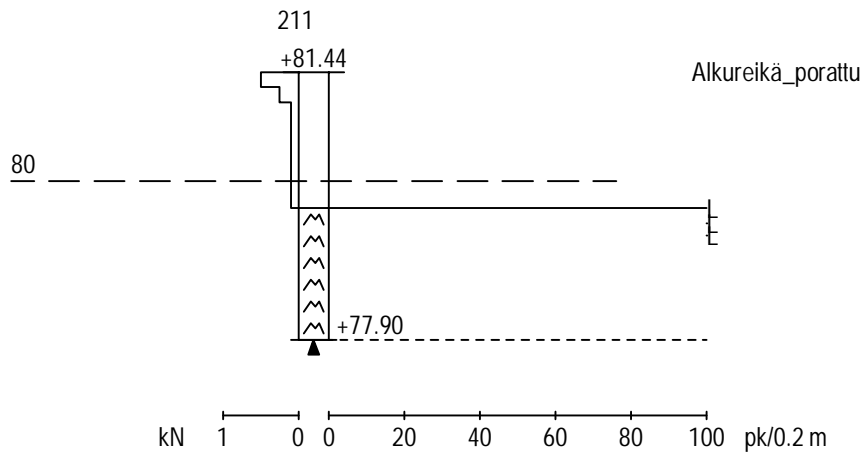
| Työnumero | Työn nimi | | Pisteen nro |
| 200604 | PENTTILÄNKATU | | 211 |
| N2000 | | 9.2.2006 | - |
| PA - Painokairaus | Kivi tai lohcare | | |
