Asiakirjatyyppi
Tutkimusraportti ja kunnostustarpeen arviointi

Päivämäärä
26.11.2020

VR-YHTYMÄ OY, KIINTEISTÖ 167-5-91-1, TIAISENKATU
7-9, JOENSUU
MAAPERÄN PILAANTUNEISUUSTUTKIMUS JA
KUNNOSTUSTARPEEN ARVIOINTI

Projekti 1510058352, Tiaisenkatu 7-9, Joensuu
Vastaanottaja VR-Yhtymä Oy, Kaisu Partanen
Asiakirjatyyppi Tutkimusraportti
Päivämäärä 26.11.2020
Laatija Elina Lampinen, Heli Lassila, Ramboll Finland Oy
Tarkastaja Olli Kolari, Emilia Pöyry, Ramboll Finland Oy
Hyväksyjä Kaisu Partanen, VR-Yhtymä Oy
Kuvaus Maaperän pilaantuneisuustutkimuksen tutkimusraportti ja kohteen
kunnostustarpeen arviointi

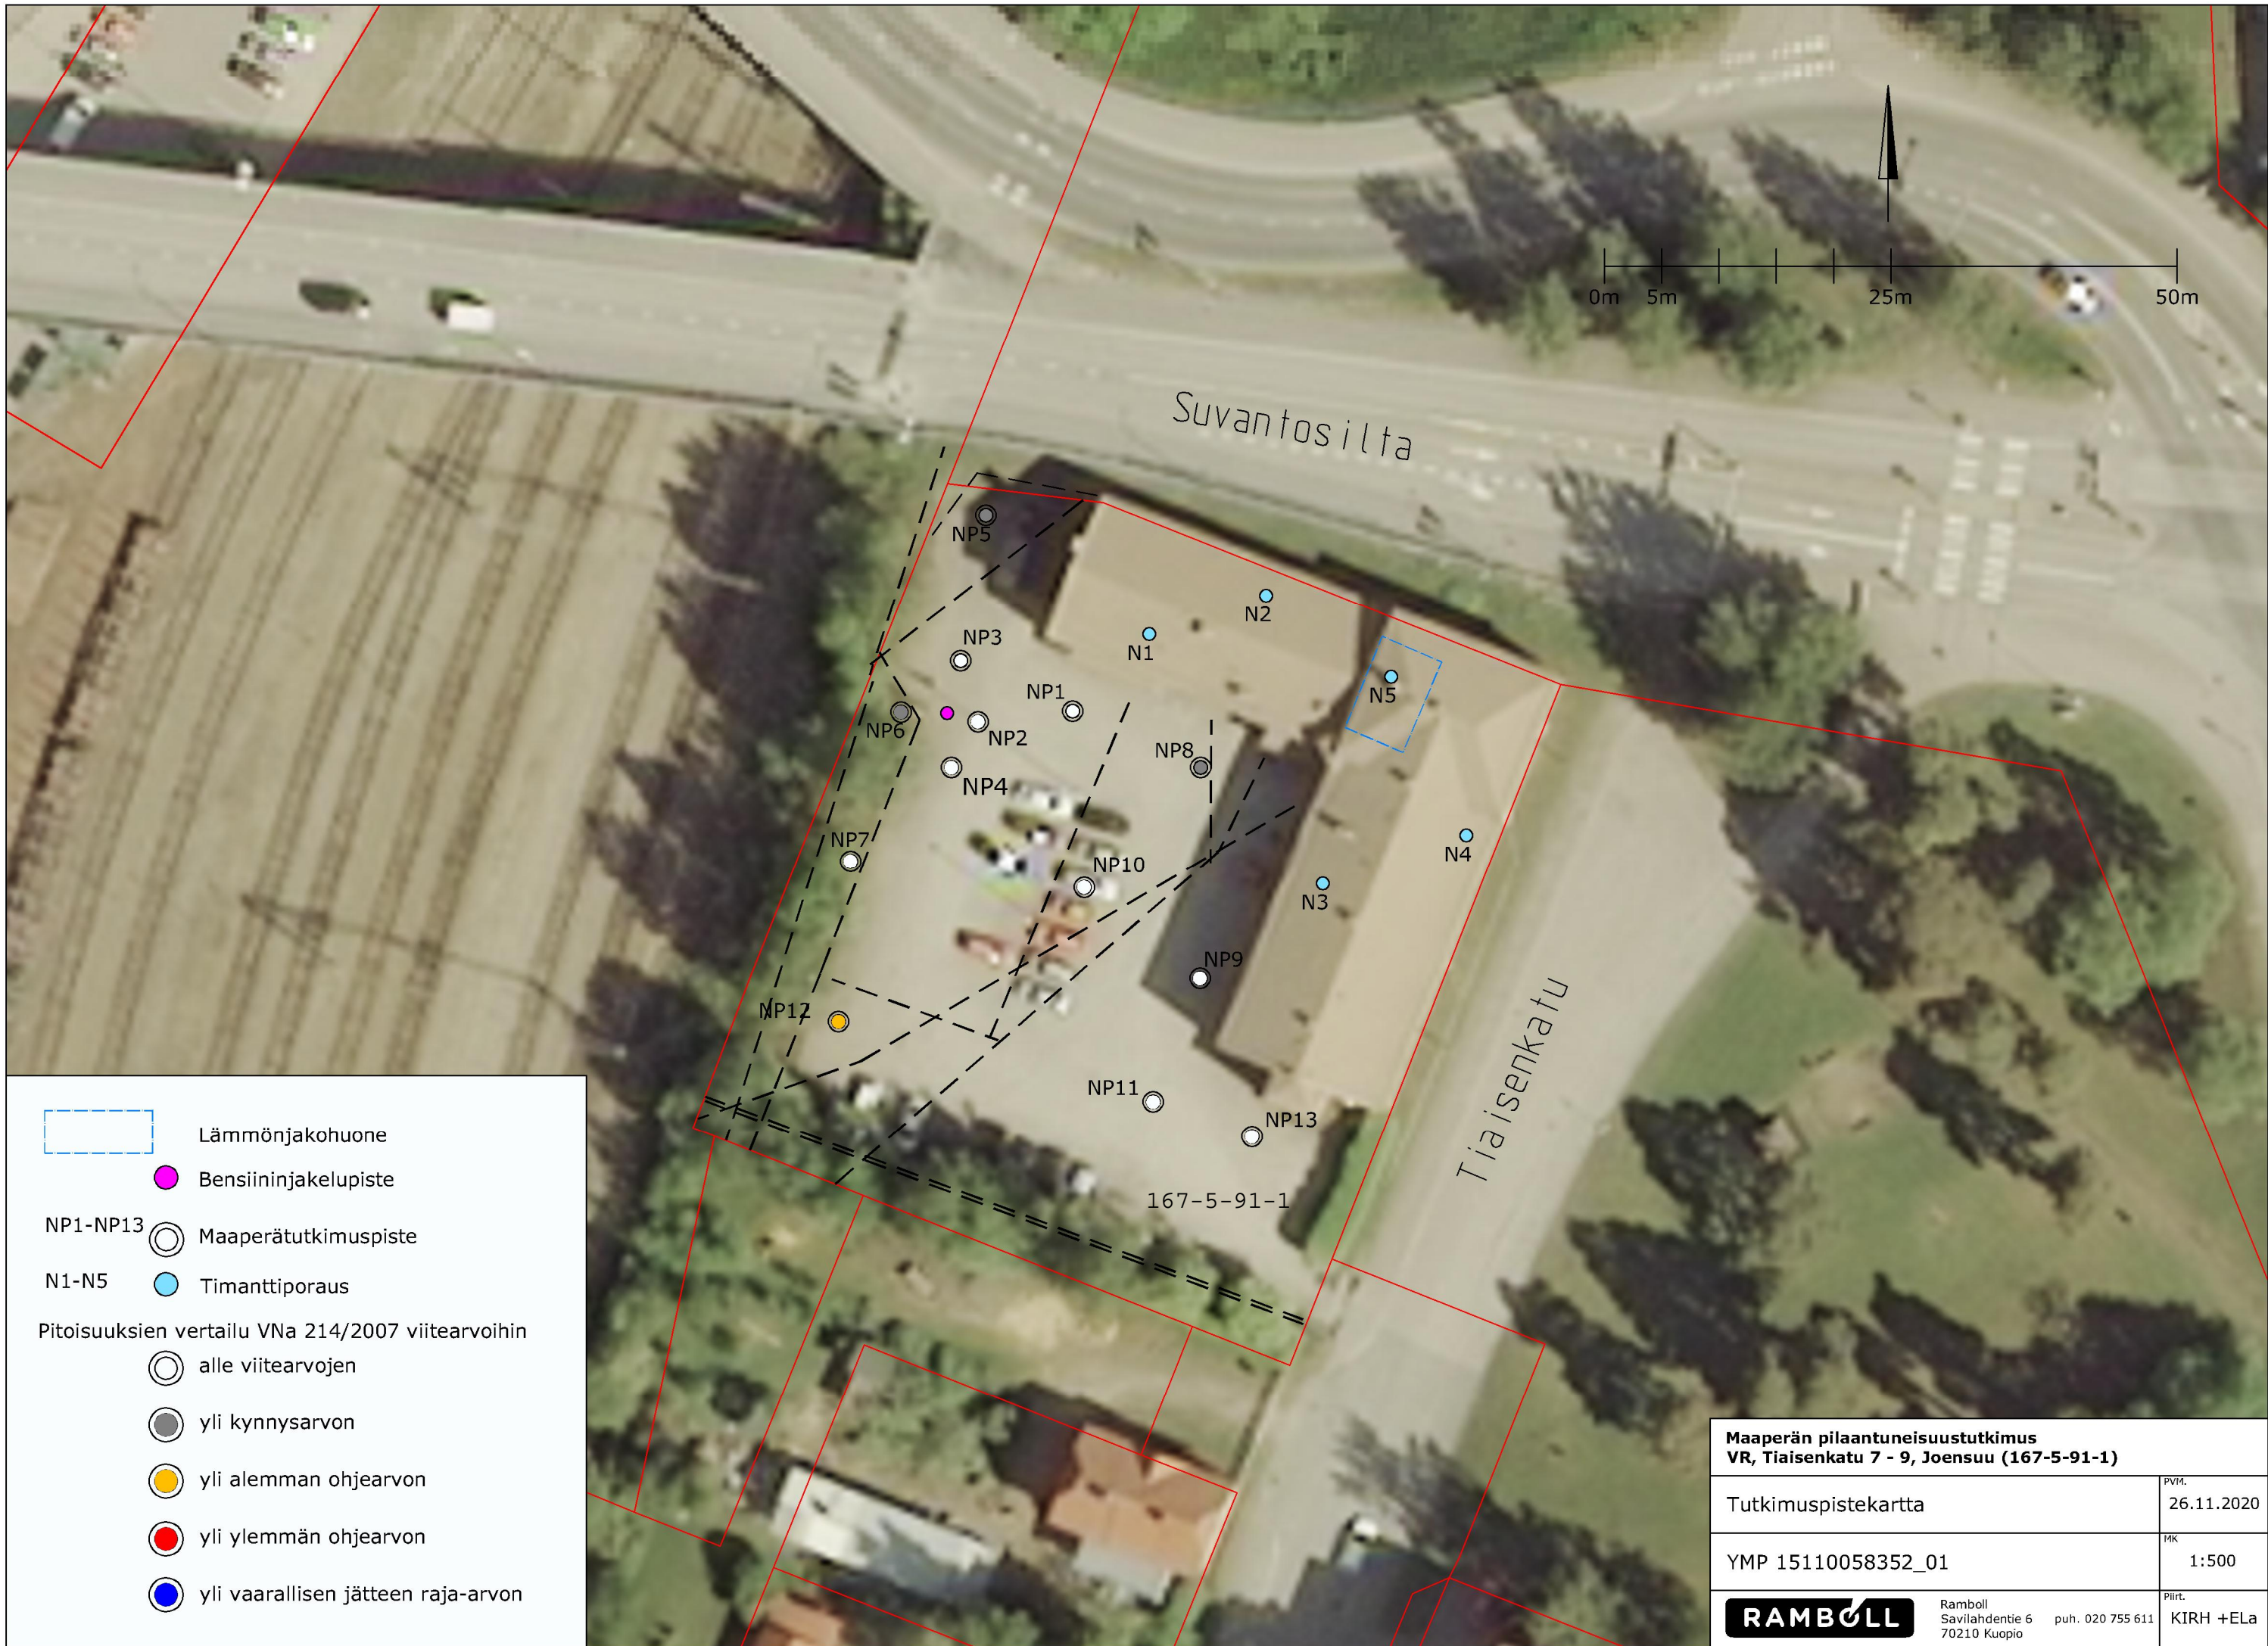
LIITE 1
PIIRUSTUS YMP_1510058352_01 TUTKIMUSPISTEET

- Lämmönjakohuone
 - Bensiininjakelupiste
 - NP1-NP13 Maaperätutkimuspiste
 - N1-N5 ● Timanttiporaus
- Pitoisuuksien vertailu VNa 214/2007 viitearvoihin
- alle viitearvojen
 - yli kynnsarvon
 - yli alemman ohjearvon
 - yli ylemmän ohjearvon
 - yli vaarallisen jätteen raja-arvon

Tutkimuspisteiden sijainnit on esitetty liitteen 1 piirustuksessa 1510058352_01 tutkimuspisteet.

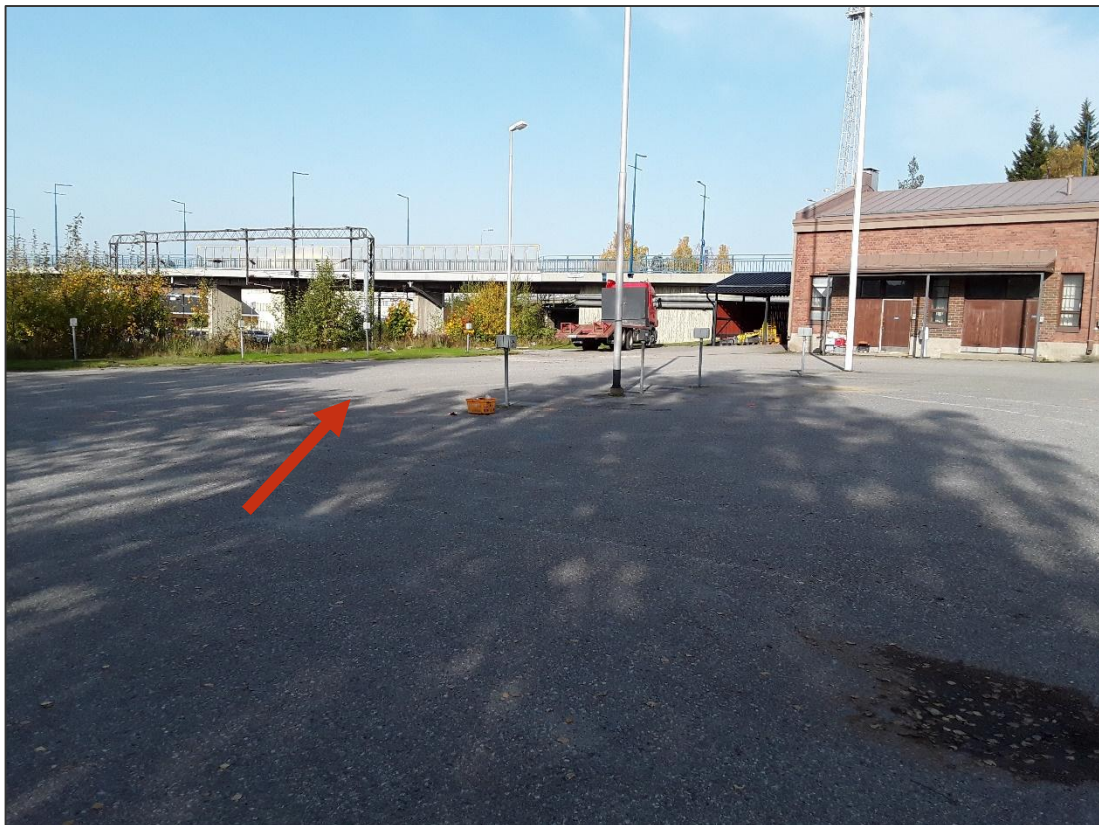
Kuva 4-2 Piha-alue, vanha bensiinisäiliön kohta osoitettu nuolella

Kiinteistöllä oleva rakennus on toiminut aiemmin mahdollisesti ainakin VR-Yhtymä Oy:n tai Tielikelaitoksen varikkona- ja korjaamona ja pihalla on ollut bensiinijakelupiste. Tunnistettavia mahdollisia pilaantuneisuutta aiheuttaneita riskikohteita ovat pihalueella sijainnut bensiinisäiliö sekä sisätiloissa harjoitettu korjaamotoiminta.

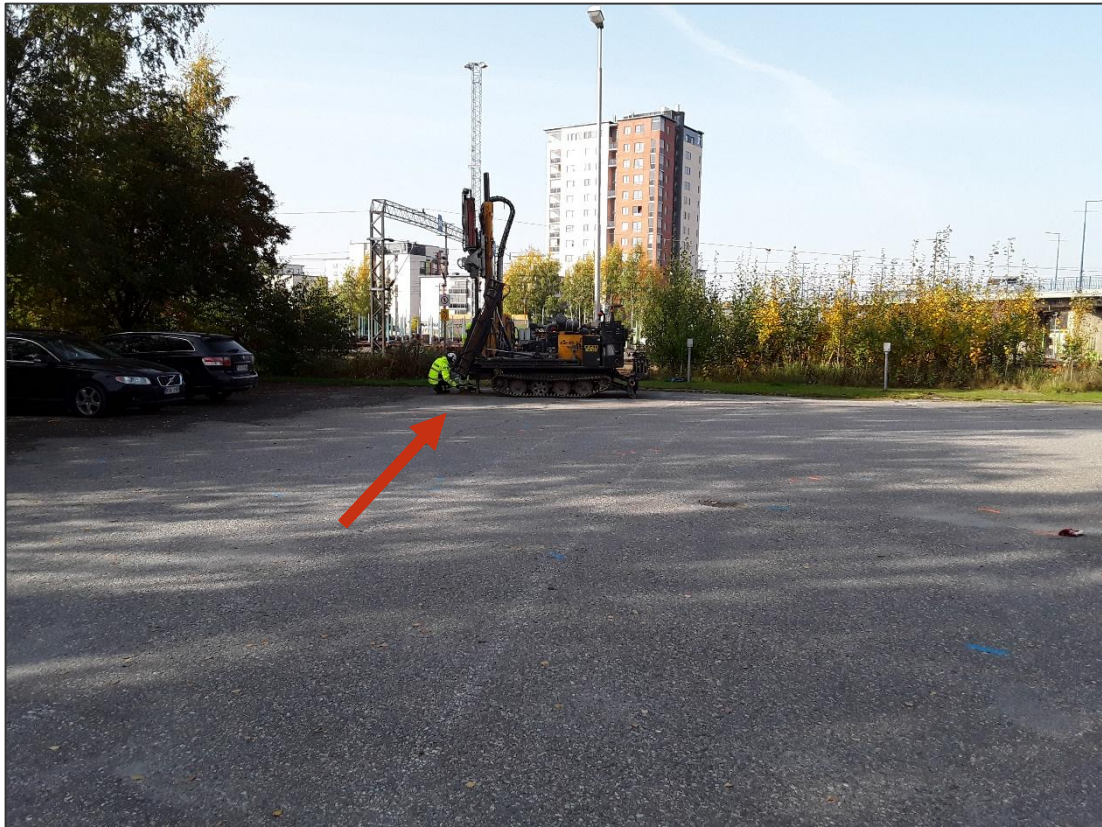
Kuva 4-3 Piha-alue toiseen suuntaan, näytepisteen NP12 sijainti osoitettu nuolella

Laboratorioanalyysissä todettiin öljyhiilivetyjä neljässä näytteessä ja viidessä näytteessä laboratorion määrittämissä alittivat. Näytteessä NP2/2-2,6m öljyhiilivetyjen summa C₁₀-C₄₀ oli 93 mg/kg, näytteessä havaittiin lievää öljyn hajua. Näytteessä NP3/0-1m öljyhiilivetyjen summa C₁₀-C₄₀ oli 267 mg/kg ja näytteissä NP3/3-4m, NP3/4-5m ja NP5/2-2,7m öljyhiilivetyjen pitoisuudet alittavat laboratorion määrittämissä. Näytteessä NP6/3-4m keskitisleitä C₁₀-C₂₀ todettiin 42 mg/kg. Näytteissä NP6/4-5 ja NP8/2-3m öljyhiilivetyjen summa C₁₀-C₄₀ alitti laboratorion määrittämissä. Näytteessä NP12/1-2m öljyhiilivetyjen C₁₀-C₄₀ summapitoisuus 1 160 mg/kg ylittää

summapitoisuuden kynnysarvon ja vaarallisen jätteen raja-arvon. Näytteen keskitisleiden C₁₀-C₂₁ pitoisuus on 260 mg/kg. Raskaiden öljyjakeiden pitoisuus 900 mg/kg ylittää alemman ohjearvon.

Piha-alueen pisteissä NP6 ja NP12 todettiin PAH-yhdisteitä, joista bentso(a)pyreeni 0,29 mg/kg ylitti kynnysarvon 0,2 mg/l. Pisteessä NP12 öljyhiilivetyjen summapitoisuus 1 160 mg/kg ylitti kynnysarvon 300 mg/kg sekä alimman sovellettavan vaarallisen jätteen raja-arvon 1 000 mg/l. Kyseiset pitoisuudet mitattiin pintamaasta 1-2 metrin syvyydeltä. Tällä hetkellä pisteillä ei sijaitse rakennuksia, mutta mikäli alueelle suunnitellaan rakentamista, pilaantunut pintamaa tullaan joka tapauksessa poistamaan rakentamisen vuoksi.

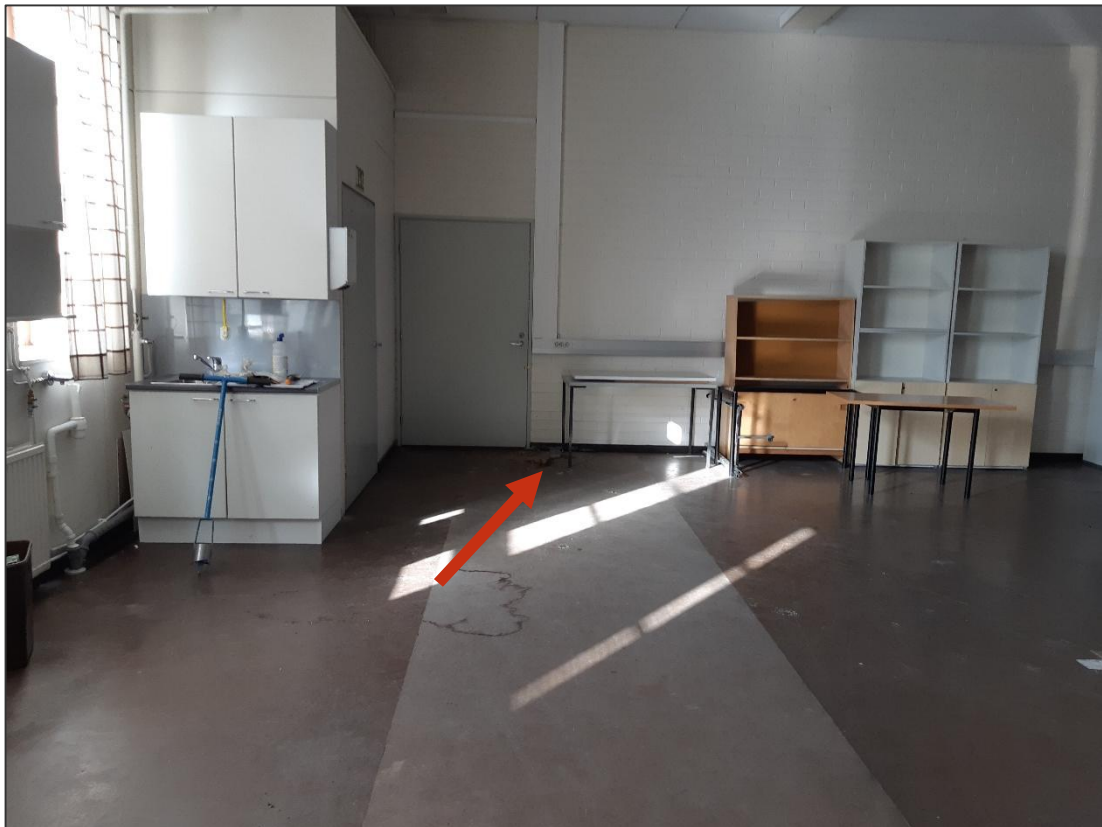
Kuva 4-4 Sisätilat, timanttiporauspusteen N1 sijainti

Aistinvaraisesti öljyn hajua havaittiin näytteissä N1/0,15-0,2m ja N2/0,1-0,2m. Muissa tutkimuspisteissä ei aistinvaraisesti ollut havaittavissa mitään lattian alapuolisten rakennekerroksien pilaantuneisuuteen viittaavaa. Tutkimuspisteissä ei myöskään havaittu jätteitä.

Näytteessä N1/Betoni öljyhiilivetyjen keskitisleiden C₁₀-C₂₀ pitoisuus oli 25 mg/kg, muut jakeet alittivat laboratorion määrittäjärajat. Näytteessä N3/0,1-0,2m öljyhiilivetyjen raskaiden jakeiden pitoisuus oli 35 mg/kg ja näytteessä N5/Betoni pitoisuus 26 mg/kg. Näytteissä N2/0,1-0,2m,

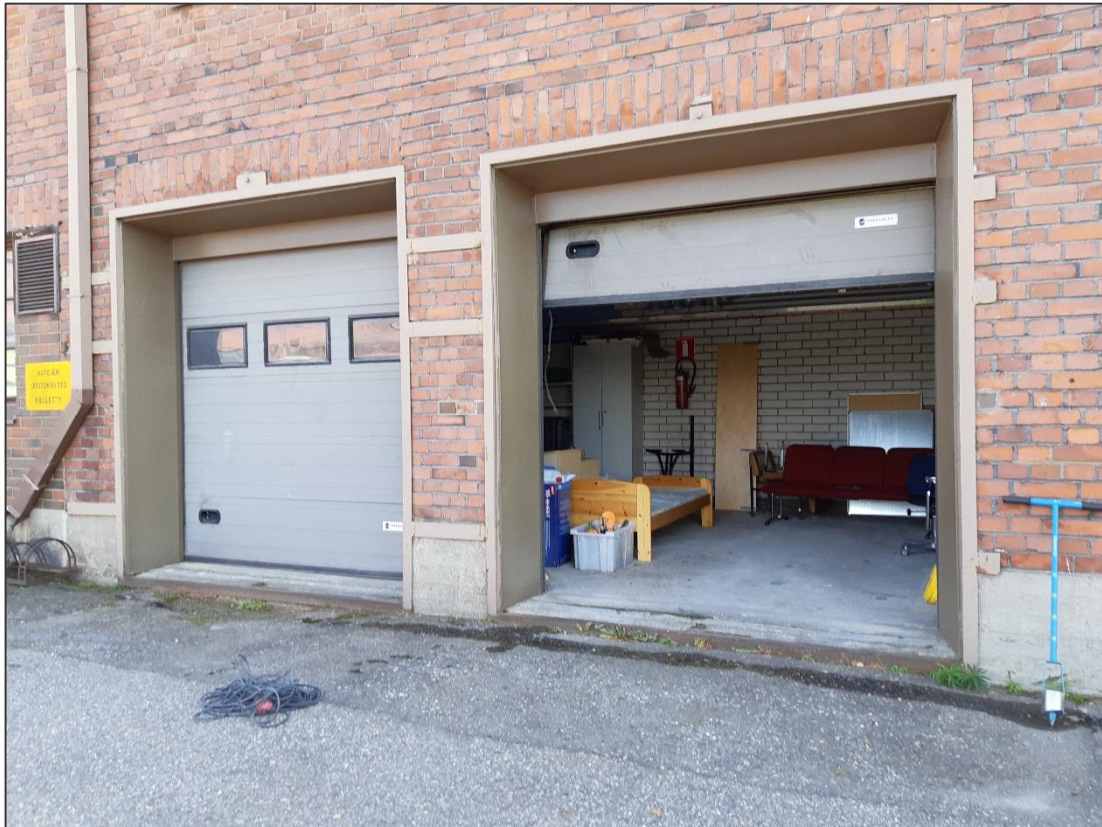
Kuva 4-5 Autotallit, timanttiorauspisteen N3 sijainti tilan takanurkassa

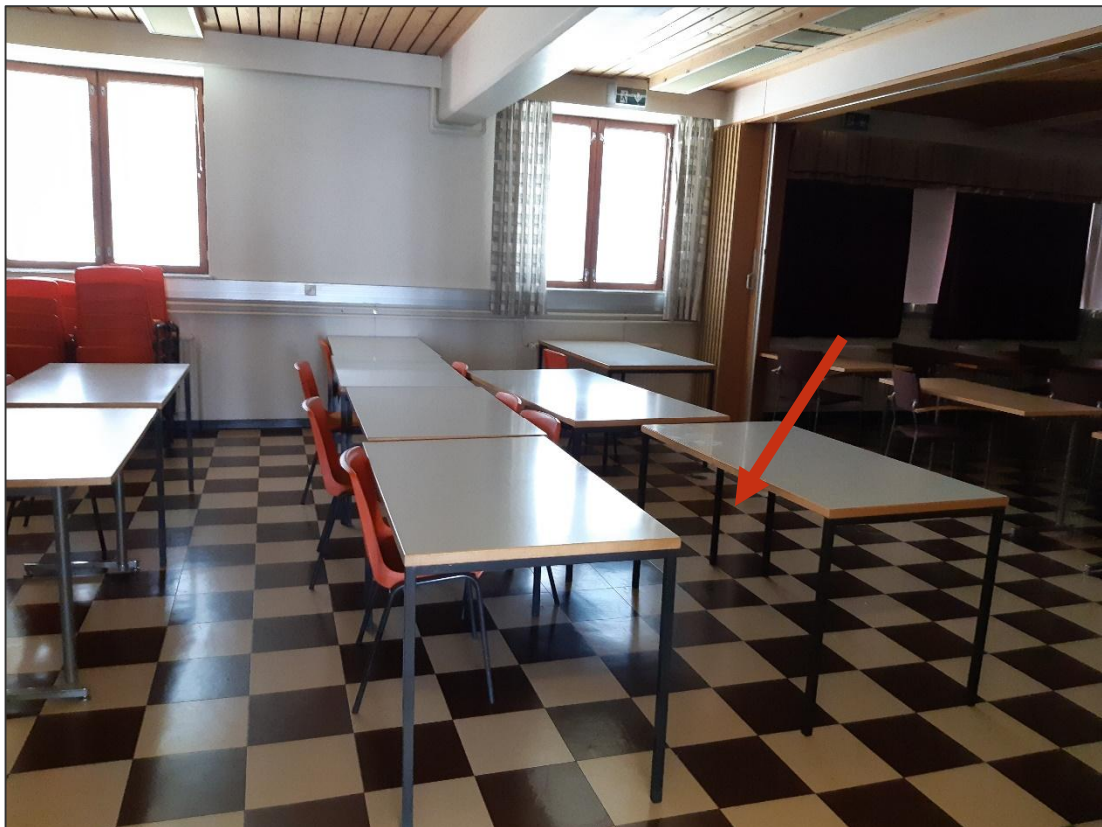
Kuva 4-6 Luokkahuone, timanttiorauspisteen N4 sijainti
