## KUNTOARVIORAPORTTI

167-5-502-11

Penttilänkatu 7-9

80220 Joensuu

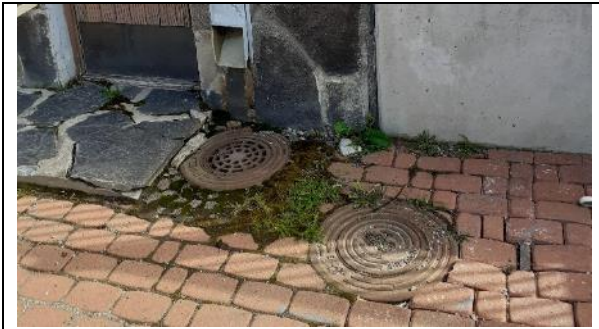
Rakennus on salaojitettu vuonna 2008, tehdyistä tarkastuksista /huuhteluista ei ole tietoa. Kiinteistöhoitajalta saadun tiedon mukaan kosteusongelmia ei ole esiintynyt. RT-kortin 18–10922 (Kiinteistön tekniset käyttöiät ja kunnossapitajakset) mukaan muovisalaojien käyttöikä on normaaleissa olosuhteissa noin 40 vuotta. Tarkastuskaivot suositellaan tarkastettavaksi silmämääräisesti joka toinen vuosi ja salaojat huuhteltaviksi 5 vuoden välein. Tietoa tehdyistä huuhteluista ei ole.

Kuva 4: Tarkastuskaivo rakennuksen nurkalla

Toimenpide-ehdotus: Normaalit huoltotoimenpiteet.

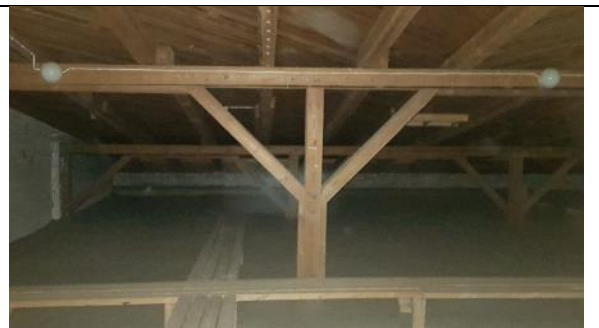
Matalan osan ullakkotilat ovat korkeita tiloja, joissa on aistinvaraisesti arvioituna riittävä ilmanvaihto. Tiloi-  
 loissa on kattava kulkusiltaverkosto ja kiinteä valaistus. Näkyvä osa yläpohjaeristeestä on puhallusvillaa,  
 siitä, onko puhallusvillan alla alkuperäiset eristeet, ei ole varmuutta.

Kuva 20: Matalan osan ullakko

Toimenpide-ehdotus: Yläpohjan eristyksen ja tuuletuksen parantamismahdollisuudet on suositeltavaa  
 tutkia vesikatteen uusimisen yhteydessä. Rakenteen mataluuden takia lisäeristykselle ei ole tilaa, mutta  
 eristeen uusimisella voidaan orgaaniseen materiaaliin liittyvät riskit poistaa. Rakennuksen sr-luokitus es-  
 tänee kattorakenteen ulkonäköön vaikuttavat muutokset.

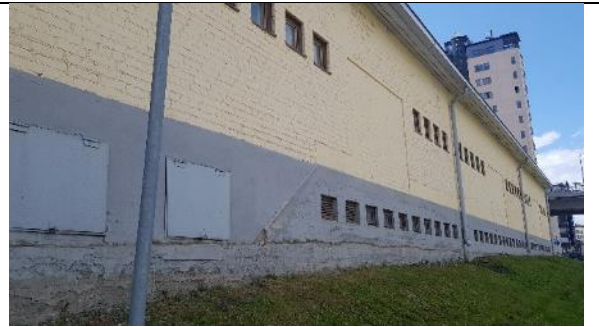
Matalan osan ulkoseinissä on sisäpuolelta tarkasteltuna havaittavissa runsaasti halkeamia, jotka viittaavat rakenteen epätasaiseen elämiseen. Ulkopuolelta tarkasteltuna vastaavia halkeamia ei kuitenkaan havaittu, joten vauriot rajoittunevat sisäpuolen muurauksiin.

Kuva 24: Matalan osan ulkoseinä

Toimenpide-ehdotus: RT-kortin 18–10922 Kiinteistöjen tekniset käyttöiät ja kunnossapitojaksot mukaan rappauksen suositeltava huoltomaalausväli on 10–20 vuotta. Kuntoarviokierroksella tehtyjen havaintojen perusteella tarvetta kattavalle huoltomaalaukselle ei vielä ole, toimenpiteiksi suositellaan vaurioiden paikallista korjaamista. Matalan osan ulkoseinien vaurioiden syy olisi hyvä selvittää ennen korjaustoimia.

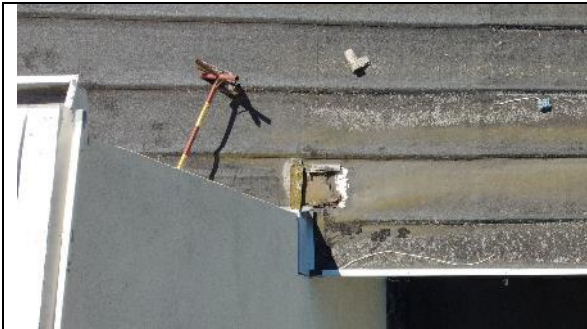
Kuva 47: Purkutyö kesken katolla

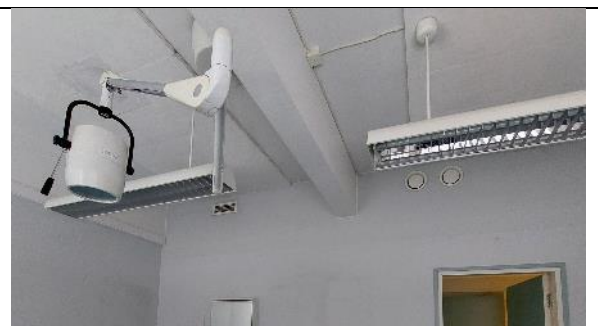
Alakatot ovat maalattuja betonikattoja, joihin on osassa tiloista liimattu akustointilevyjä. Muutamissa tiloissa sekä korkean osan käytävillä on umpinaisia tai avattavia alakattoja. Alakatoissa on havaittavissa normaalia käytön aiheuttamaa likaantumista.

Kuva 65: Betonipintaan liimattuja akustolevyjä

Toimenpide-ehdotus: Pintojen kunnostus tarpeen mukaan.

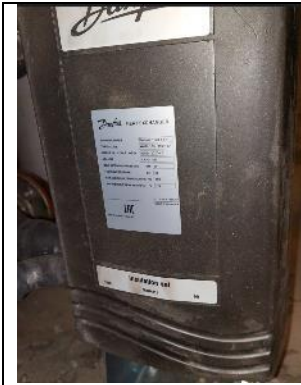
Kuva 71 arkiston lämm/ iv-lämmönsiirrin v.2020

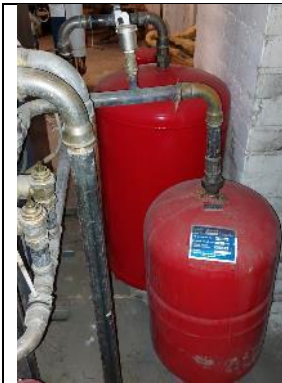
Kuva 74 iv-verkoston alkuperäinen ja uusittu paineastia

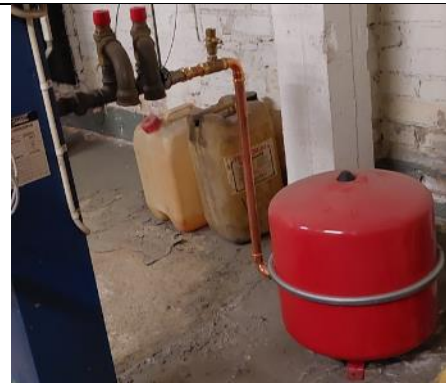
Kuva 75 lämmitysverkoston uusi paineastia

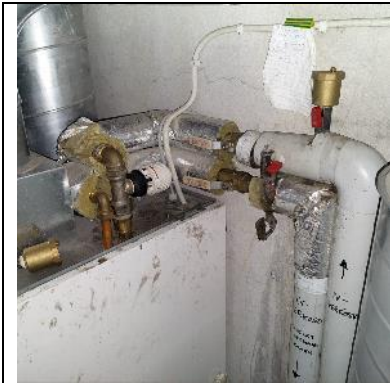
**Kuva 76 iv-patterikytkennät 4.kerroksen tulo/poistoilmakoneella**

- venttiilien ja pumppujen uusiminen lähivuosina.
- suositellaan verkostojen mittausta ja säätöä laitteiden uusimisen yhteydessä.

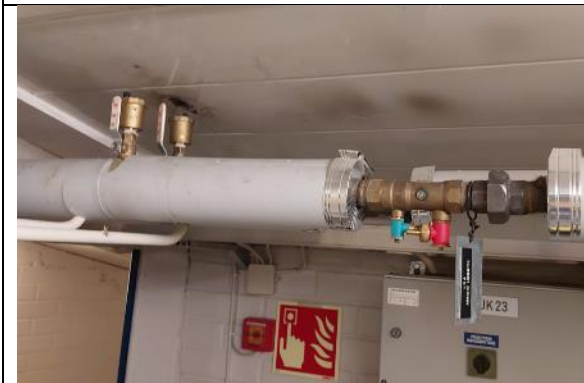
**Kuva 78 esim. ilmanpoistimista ja säätöventtiileistä, matalan osan iv-verkosto/konehuone**

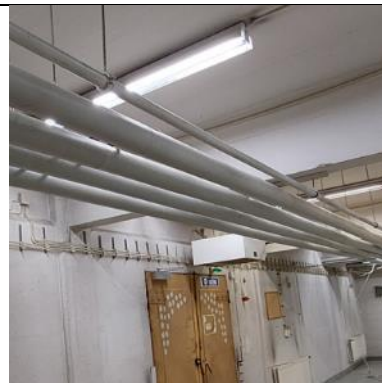
**Kuva 79 lämpöjohtoja matalan osan kellarissa**

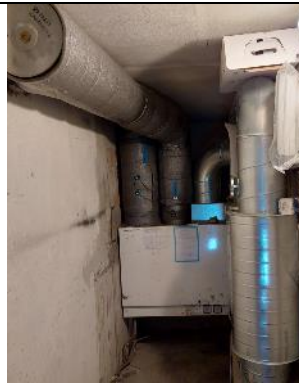
**Kuva 106 4.kerroksen iv-kone ullakon komerossa, käynti portaikosta, hissikonehuoneen vieressä.**

- ilmastointikoneiden uusiminen ja energiatalouden parantaminen peruskorjauksen yhteydessä.

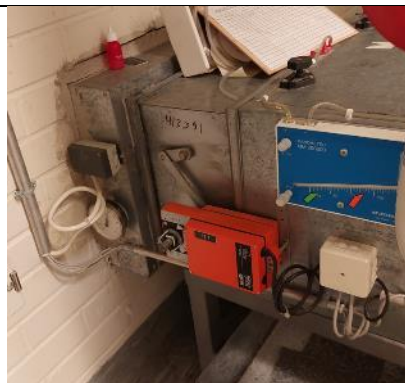
**Kuva 108 matalan osan tuloilmakoneen toimilaitteita**

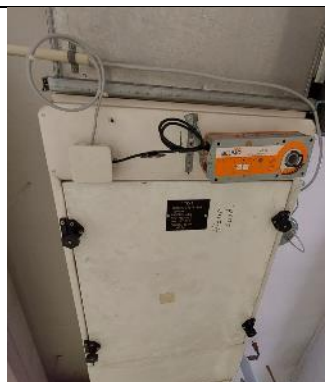
**Kuva 110 tuloilmakone matalan osan kellarin katossa**

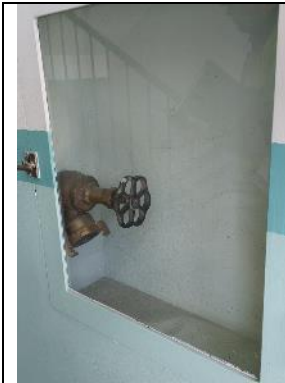
Kuva 121 portaikoista on poistettu pikapalopositit

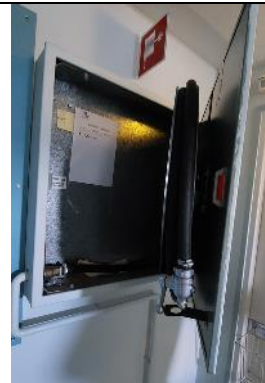
Kuva 122 remonteissa asennettu pikapaloposti
