## KUNTOARVIORAPORTTI

Lyseon lukio

Koskikatu 8, 80100 Joensuu

Rakennuttajatoimisto Protiimi Oy

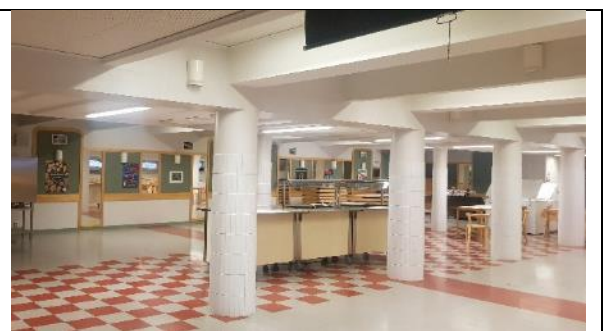
Rakennuksen kantavat pilarit ja palkit ovat teräsbetonipilareita. Rakenteissa ei havaittu vaurioita.

Kuva 5: Palkkeja ja pilareita kellarikerroksessa

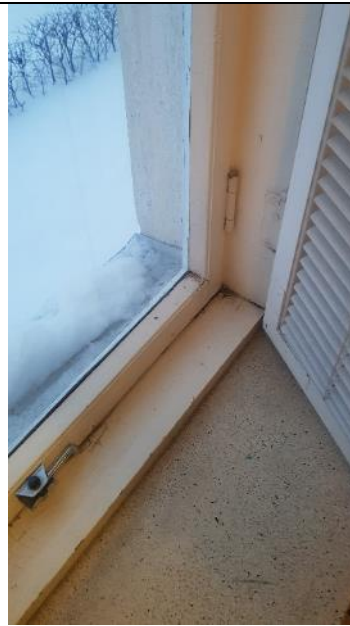
Kuva 15: Tuuletusikkuna toimii hy-

Toimenpide-ehdotus: Ikkunoiden kunnostaminen. Kuntoarviokierroksella arvioitiin, että ikkunat on mahdollista kunnostaa, ikkunoiden kunnostamisella niiden käyttöikä voidaan jatkaa ja rakennuksen käyttö-mukavuutta parantaa.

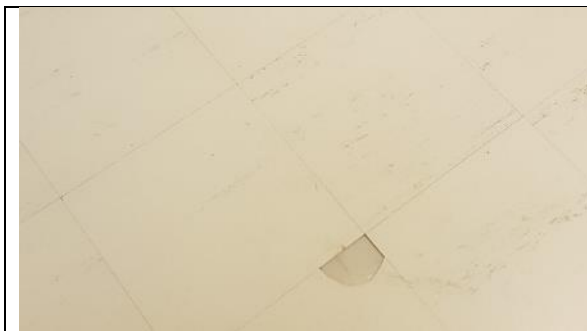
Lattiapinnoitemateriaaleina on käytetty aulatiloissa mosaiikkibetonia, luokkatiloissa ja ruokasalissa vinyylilaatoitusta ja keraamisia laattoja, opettajanhuoneessa muovimattoa sekä liikuntasaleissa puumateriaaleja. WC- ja pesutilat ovat laatoitettuja. Mosaiikkibetonipinnat ovat hyväkuntoisia, samoin vinyylilaatoitukset. Muovimattopinnoilla on havaittavissa ajan myötä tullutta värimuutosta, puulattiat ovat kuluneita. Yksittäisessä kellarikerroksen tilassa on alkuperäinen vinyylilaatoitus, joka sisältää asbestia. Ko. tilassa yksi laatta on rikki.

Kuva 43: Kellari, vinyylilaatta, asbestia

Toimenpide-ehdotus: Kosteiden tilojen vesieristykset ovat teknisen käyttöikänsä päässä ja ne suositellaan uusittaviksi. Kellarikerroksesta tiiviit, muovipohjaiset lattiapinnoitteet suositellaan korvattaviksi hengittävillä materiaaleilla (esim. mosaiikkibetoni tai muu laatoitus). Asbestipitoiset laatat suositellaan poistettaviksi remontin yhteydessä, rikkinäinen laatta tulisi korvata uudella viipymättä. Puulattioiden kunnostettavuusarvio suositellaan teetettäväksi ammattilaisella.

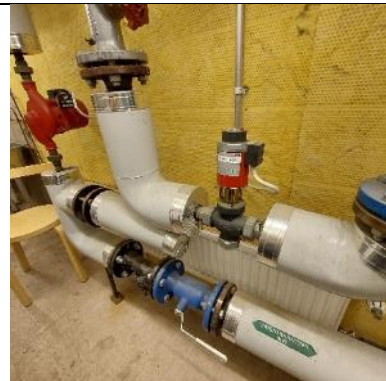
Kuva 57 iv-koneen säätöryhmä iv-konehuoneessa

- linjasäätöventtiilien, jälkisäätöpiirien pumppujen ja venttiilien sekä termostaattiventtiilien uusiminen ja lämmönsäätö.

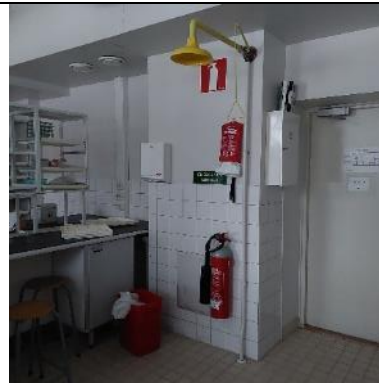
Kuva 74 hätäsuihku kemian luokassa

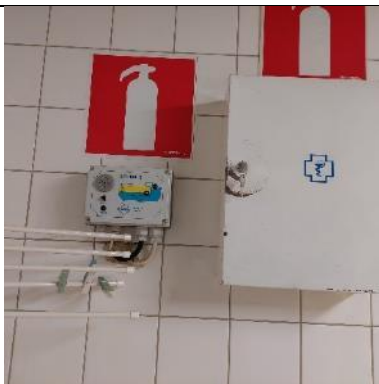
Kuva 75 keittiön rasvanerotimen hälytyslaite

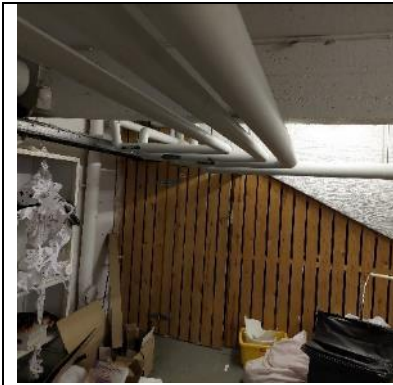
Kuva 76 hyväkuntoiset eristeet kellarikerroksessa

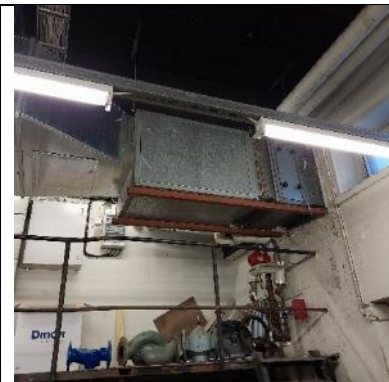
Kuva 78 keittiön tuloilmakone lämmönjakohuoneessa

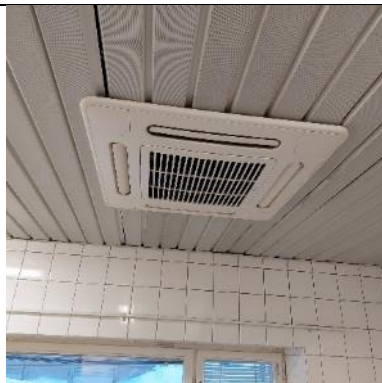
Kuva 93 Keittiön viilennyksen sisäyksikkö

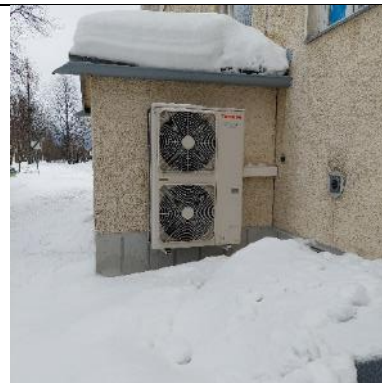
Kuva 94 Keittiön viilennyksen ulkoyksikkö

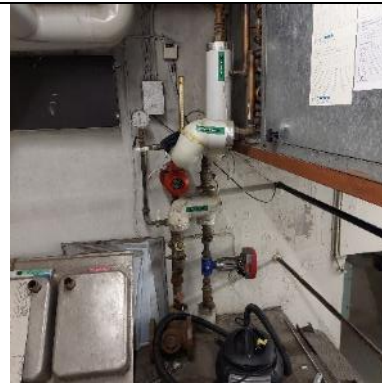
Kuva 100 keittiön iv-koneen lämmityspatterin säätölaitteet

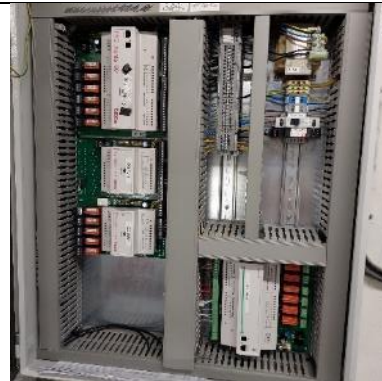
Kuva 103 Xenta-alakeskus VAK03, lämmönsiirtimet

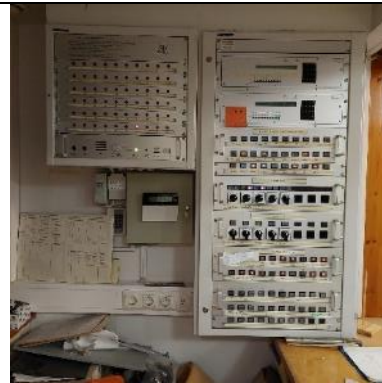
**Kuva 105 osittain käytössä oleva hälytyskeskus ja valojen ohjauskeskus**

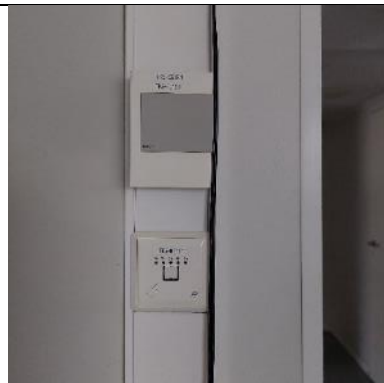
**Kuva 108 terveydenhoitajan tiloissa huonelämpötila-anturi ja ilmastoinnin käyttökytkimet**

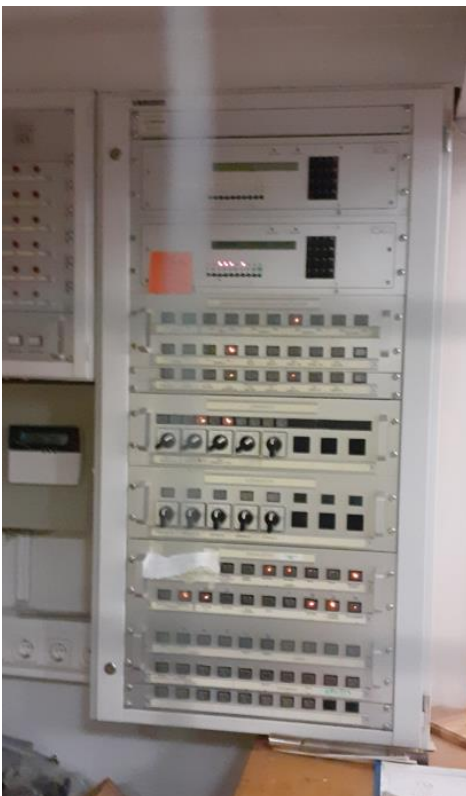
Kuva 5: Valaistuksen ja ilmanvaihdon ohjauskeskus

Valaistuksen ohjauskeskus (kuva 5) sijaitsee 1.kerroksen vahtimestarin huoneessa, jossa myös osa ilmanvaihdon ohjauskytkimiä. Ulkovalaisuksen ohjaukset on saneerauksen yhteydessä siirretty kiinteistöautomaation ohjaukseen (SPK / JK01.1).
