KAUPUNKIRAKENNEPALVELUT
YHDYSKUNTATEKNIikka

32. REIJOLA
Hernesuon ulkokuntoilupaikka

Paiväys 27.2.2023	Mittakaavat 1:2000
Suunnittelija Paula Lamminsalo	Kadunpitoapäätös
Hyväksyjät	Päätökset

LUONNOS
puistosuunnitelma

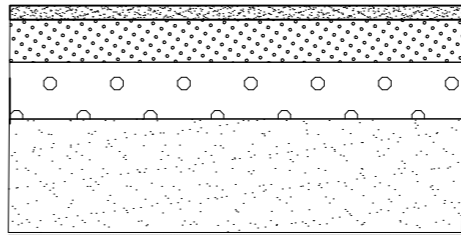
Puistokäytävä ja P-alue	
Nimitys	Materiaali
Kulutuskerros	SrM 0-12 50 mm
Kantava kerros	SrM 0-31 150 mm
Jakava kerros	SrM/KaM 0-55 200 mm
(vaihtoehtoisesti)	keräysmateriaali esim. betonimurske 200 mm
suodatinkerros	Hk 400 mm
suodatinkangas	N3
Yhteensä	800 mm

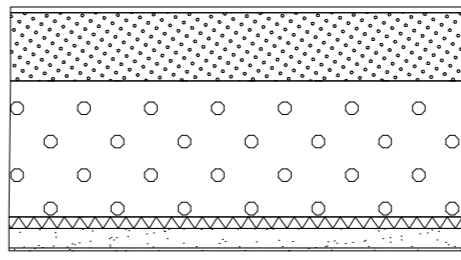
Kuntoilualue	
Nimitys	Materiaali
Pintakerros	tekonurmi
Joustolevy	24 mm
Kantava kerros	SrM 0-31 300 mm
Jakava kerros	SrM/KaM 0-55 600 mm
(vaihtoehtoisesti)	keräysmateriaali esim. betonimurske
routaeriste	50 mm
suodatinkerros	Hk 100 mm
suodatinkangas	N3
Yhteensä	1100 mm
