## KUNTOARVIORAPORTTI

167-5-502-11

Penttilänkatu 7-9

80220 Joensuu

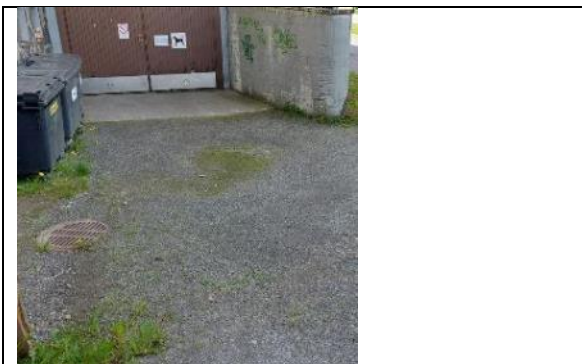
Kuva 2 sadevesikaivo tontilla

Kiinteistönhoitajan mukaan jäteveden liitosputki on uusittu perusmuurin kohdalta Jokikadun puolelta putkivaurion vuoksi. Pihakaivoissa on vähäisessä määrin hiekkaa, lehtiä.

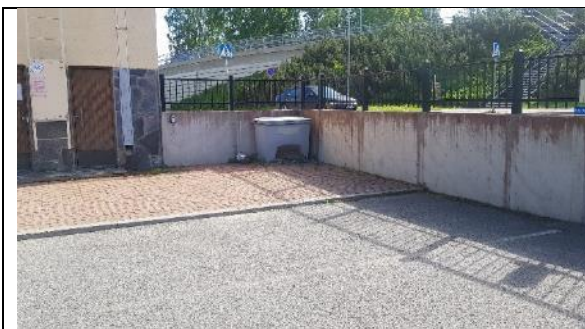
Piha-alue on remontoitu vuonna 2008. Asfalttialueet ovat hyväkuntoisia, laatoitetuilla alueilla on havaittavissa jonkin verran ruohottumista/sammaloitumista. Nurmi-alueet ovat hyväkuntoisia. Piha-alueella on yksi pihlaja, joka on istutettu vuonna 2008. Puu on hyväkuntoinen. Toinen suunnitelmiin merkitty puu on ilmeisesti poistettu myöhemmin, laatoitusalueella on päällystämätön, ruohottunut kohta puun paikaksi suunnitellulla alueella.

Kuva 5: Asfaltti/laatoitus

Toimenpide-ehdotus: Normaalit huoltotoimenpiteet

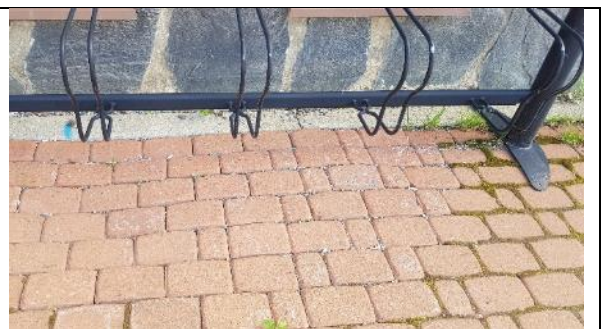
Kuva 6: Laatoitus

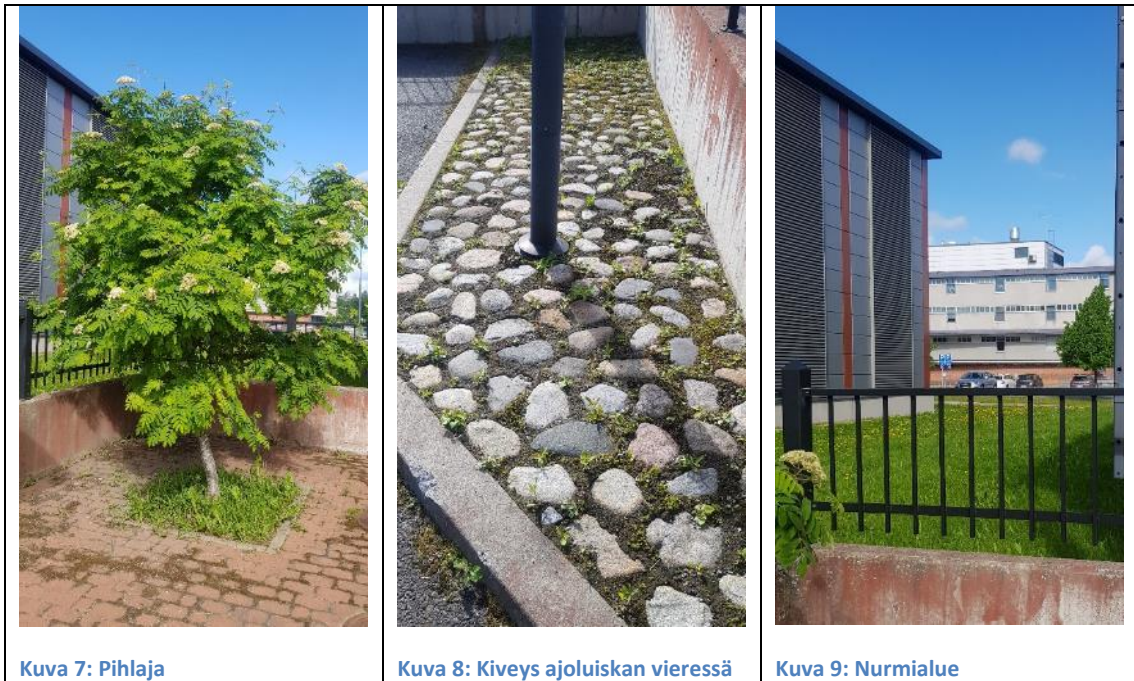
Kuva 7: Pihlaja

Kuva 8: Kiveys ajoluiskan vieressä

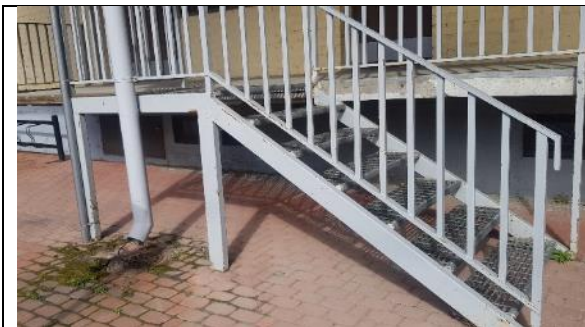
Matalan osan lastauslaiturille vie teräsrakenteiset portaat, joissa on ritiläaskelmat. Portaat ovat hyväkuntoiset. Ulko-ovien edessä olevat porrasaskelmat on päällystetty liuskekivillä. Kiveys on paikoin irti.

Kuva 13: Lastauslaiturin porras

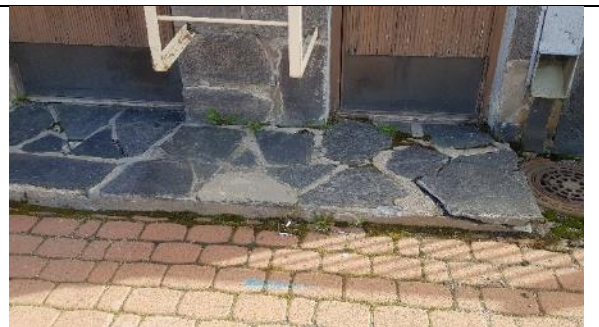
Kuva 14: Oven edustan porras

Toimenpide-ehdotus: Sisäänkäyntiaskelmien kunnostaminen

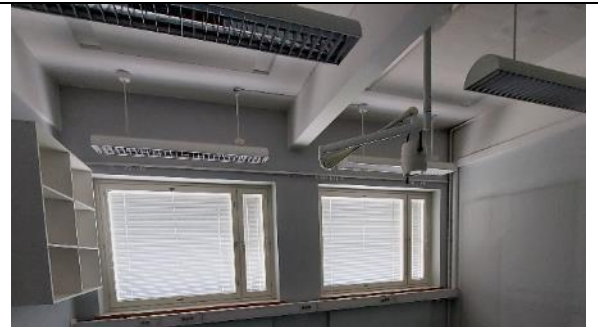
Rakennuksen kantavana runkona toimii teräsbetonirakenteinen pilari-palkkirunko. Myös ulkoseinillä kulkee palkkilinjat, jotka tukeutuvat alapuolisiin rakenteisiin ikkunavälien kohdalta. Kantavissa rakenteissa ei havaittu vaurioita.

Kuva 18: Korkean osan palkit

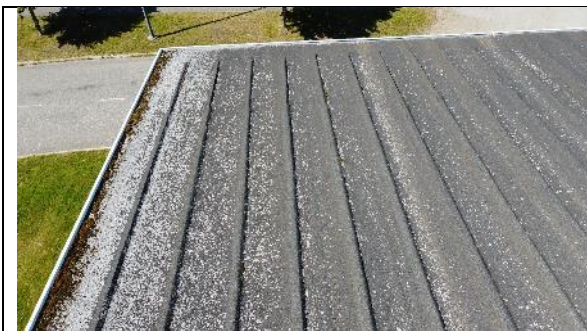
Rakennuksen korkean osan vesikate on alkuperäinen vuodelta 1951, matalan osan huopakate on uusittu 1990-luvulla, tarkka ajankohta ei ole tiedossa. Kiinteistönhoitajan mukaan vesikatossa ei ole havaittu vuoto-ongelmia, mutta ikänsä puolesta vesikatteiden tekninen käyttöikä on saavutettu. Dronekuvauksessa voitiin havaita peltikatteessa ruostevaurioita ja huopakatteessa jäkäläkasvustoa. Rakennusrunko ja julkisivut ovat

Kuva 51: Jäkäläkasvustoa katolla

Toimenpide-ehdotus: Vesikaton kuntotarkastus

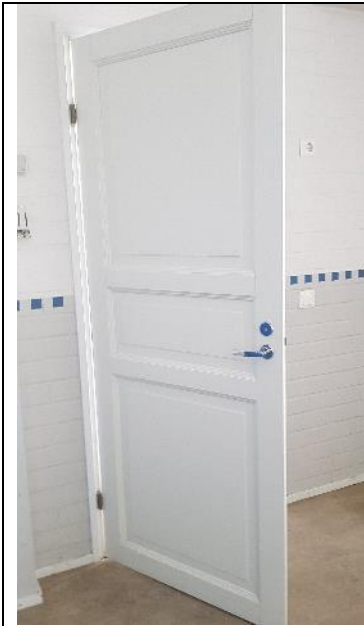
Korkean osan väliovista pääosa on tavanomaisia puurakenteisia levyovia. Porraskäytävien ovet ovat lasiaukollisia metalliovia. Kellaritiloissa on alkuperäisiä puu- ja metalliovia. Ovet ovat käyttökuntoisia, ja niiden kunto on pääosin nykyiseen käyttötarkoitukseen riittävä. Koska rakennuksen palo-osastojen rajoista ei ole varmuutta, ei myöskään ovien palo-osastointien täyttymistä voitu varmistaa.

Kuva 54: Väliovi

Toimenpide-ehdotus: Väliovien kunnostus tai uusiminen tarpeen mukaan.

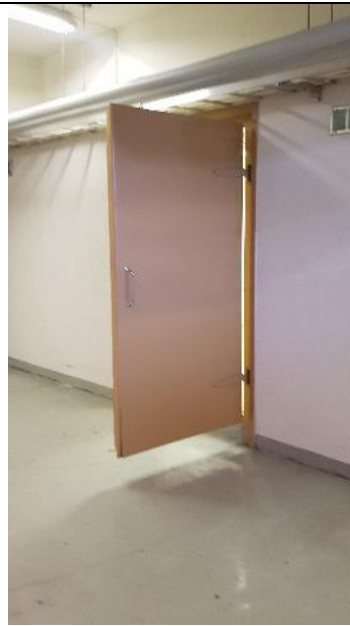
Kuva 55: Metallirakenteinen vä-

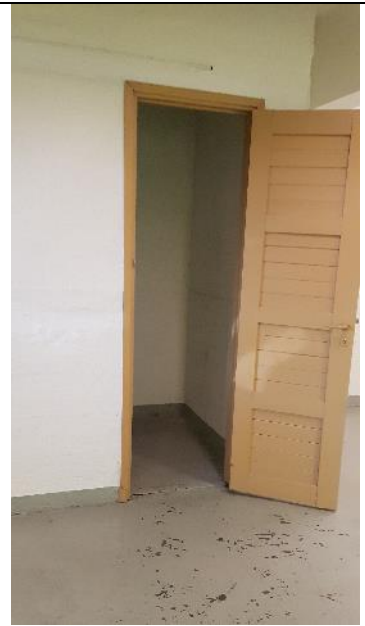
Kuva 56: Alkuperäinen puuovi

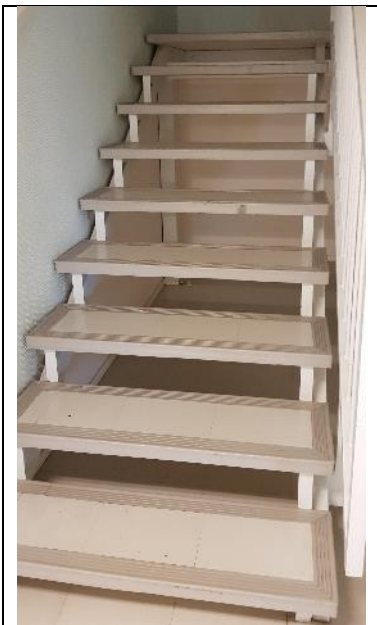
Ensimmäisen ja toisen kerroksen välillä on kevytrakenteiset portaat. Porrashuoneesta on alun perin ollut yhteys matalan osan parvelle, mutta kulkuaukko on myöhemmin suljettu. Portaikossa on kyltit, joiden mukaan niitä saa käyttää vain hätäpoistumiseen.

Kuva 57: Tilaporras

Toimenpide-ehdotus: Ei toimenpiteitä.

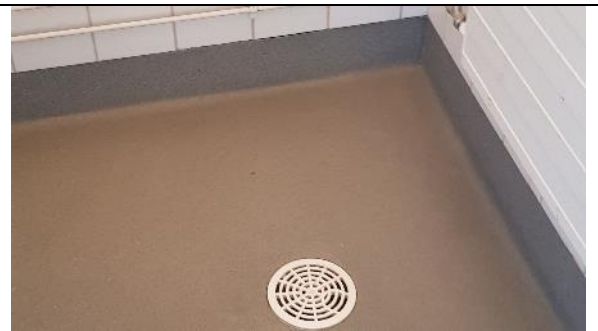
Kuva 61: Märkätilamatto

Toimenpide-ehdotus: Kosteiden tilojen vesieristykset ovat teknisen käyttöikänsä päässä ja ne suositellaan uusittaviksi. Kellarikerroksen lattioissa havaittiin kapillaarista kosteuden nousua, joten lattiapinnoitteiksi suositellaan hengittäviä materiaaleja (esim. laatoitus), ellei alapohjasta kuntotutkimuksissa löydy haitta-aineita tai kosteusvaurioituneita rakenteita. Alkuperäiset, asbestipitoiset keraamiset laatat suositellaan poistettaviksi remontin yhteydessä.

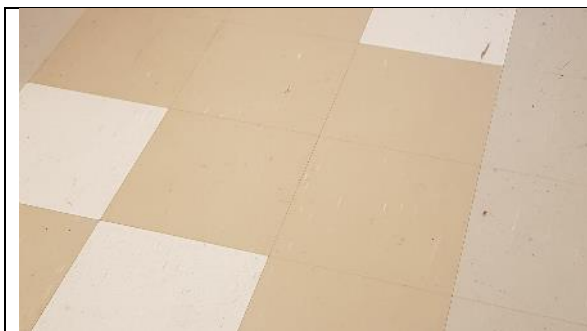
Kuva 62: Vinyylilaatta

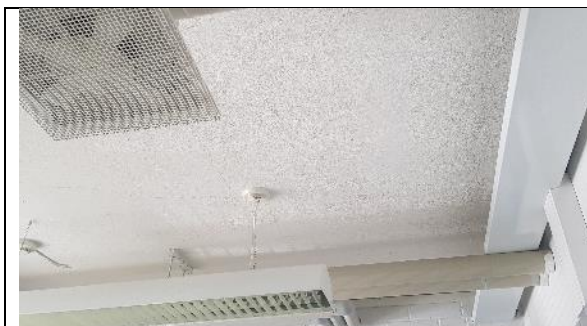
Alakatot ovat maalattuja betonikattoja, joihin on osassa tiloista liimattu akustointilevyjä. Muutamissa tiloissa sekä korkean osan käytävillä on umpinaisia tai avattavia alakattoja. Alakatoissa on havaittavissa normaalia käytön aiheuttamaa likaantumista.

Kuva 64: Maalattu kattopinta

Toimenpide-ehdotus: Pintojen kunnostus tarpeen mukaan.

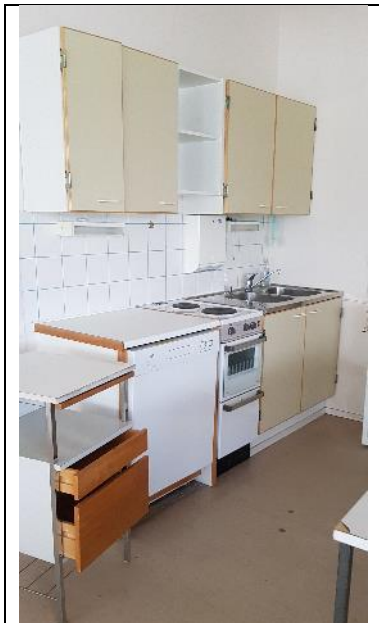
Kalusteet ovat pääosin 1990-luvulta ja käyttökelpoisia. Muutamissa tiloissa, mm. 4 kerroksessa, on myös alkuperäisiä kiinteistä komeroita.

Kuva 66: Kalusteryhmä

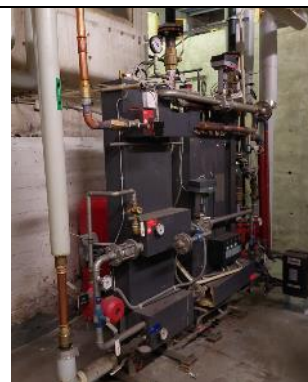
Kuva 70 käyttövesi- ja iv-lämmönsiirtimet v.1990, paketissa mukana pumppukeskus ja säätimet

- verkostopaineen muutokset aktiiviseen seurantaan ja muutosten selvittäminen.
- käyttövesisiirtimelle tulisi lisätä yllilämpösuojauslaitteet suojaamaan komposiittiputkia.
- siirtimien kunnon tarkastus painekokeilla, siirtimien uusiminen lähivuosina.
- antureiden uusiminen lähivuosina.
- etävalvontaan tulisi lisätä lämpötilasäätöjen trendiseuranta helpottamaan säätöjen toimivuuden toteamista pitemmillä ajanjaksoilla.
- liittymätehon tarkastus.

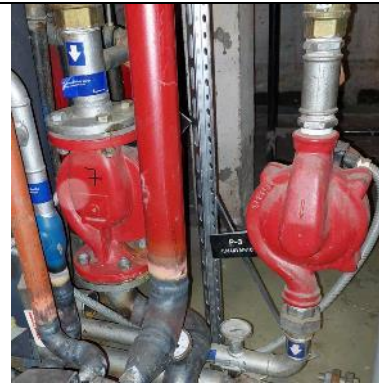
Kuva 73 lämpöjohtopumput v.1990

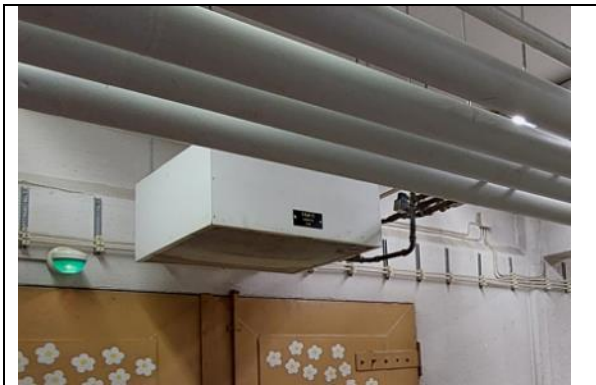
Kuva 81 matalan osan kellarissa kiertoilmalämmitin

- patteriventtiilien termostaattien uusiminen tarvittaessa normaalina huoltotyönä peruskorjaukseen asti.
- kiertoilmapuhaltimien uusiminen PTS-jakson aikana.

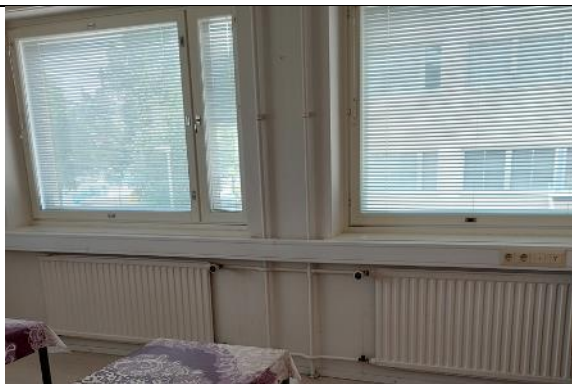
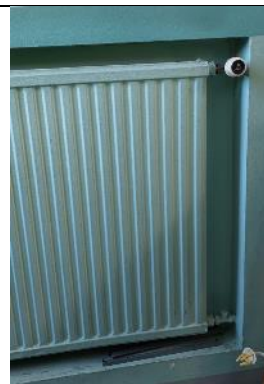
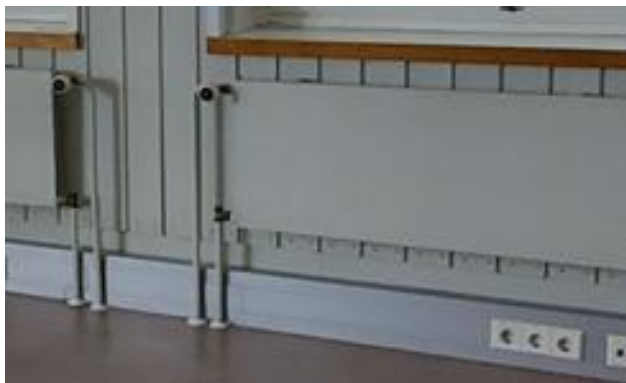
Kuva 82 esimerkit korkean osan pattereista ja radiaattoreista

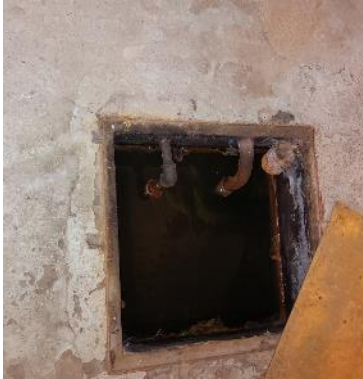
<p><b>Kuva 89</b> lämmönjakohuoneen perusvesikaivo, ei pumppua</p>

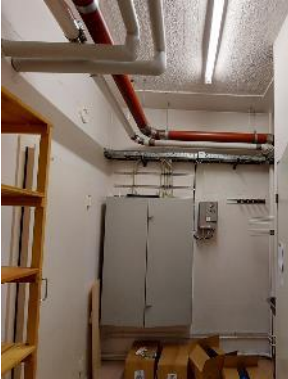
<p><b>Kuva 90</b> remonteissa toteutettuja viemäriputkia</p>

- rakenteissa olevien valurautaviemäreiden ja pohjaviemäriin kuntotutkimusta.
- viemäriverkoston uusiminen kuntotutkimuksen edellyttämässä laajuudessa.
- suositellaan viemärituuletusten toiminnantarkastusta vuosittaisena ylläpitotyönä.

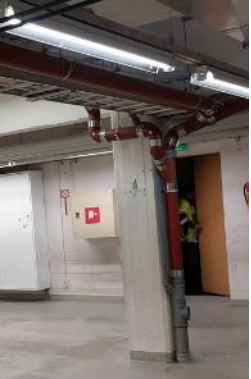
<p><b>Kuva 91</b> viemäriputkia matalan osan kellarissa</p>

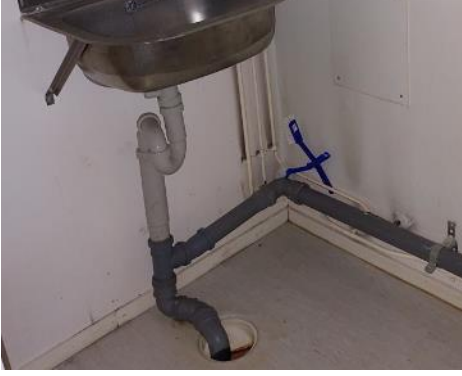
<p><b>Kuva 93</b> esim. altaan viemäroinnistä</p>

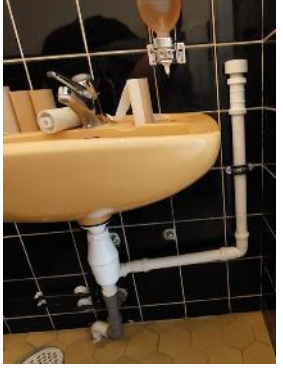
<p><b>Kuva 95</b> viemärituuletus</p>

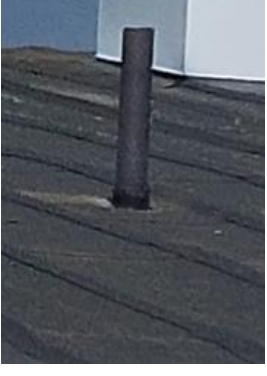
<p><b>Kuva 96</b> tuuletusputki vesikatolla</p>

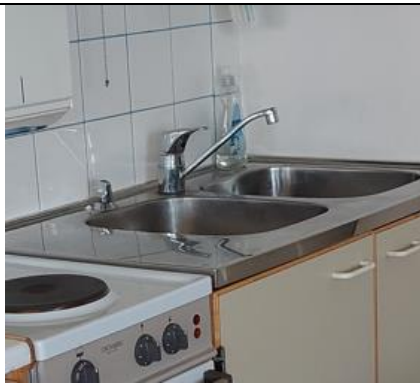
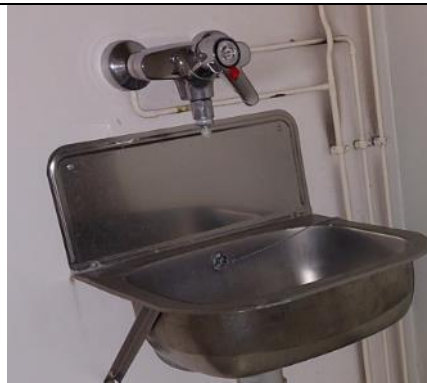
- 1-otehanojen ja rautalattiakaivojen tekninen käyttöikä on ylitetty.
- kellarissa huonokuntoisia pesualtaita ja niiden viemärointejä.

Kuva 97 esimerkkejä pesualtaista ja hanoista

- matalan osan huonokuntoisten pesualtaiden uusiminen viemäriiliitoksineen
- suositellaan 1-otehanojen ja vesilukkojen uusimista tarvittavilta osin normaalina huoltotyönä.

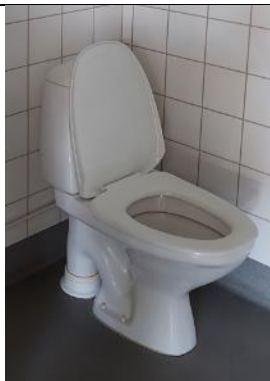
Kuva 98 wc-istuinmalleja

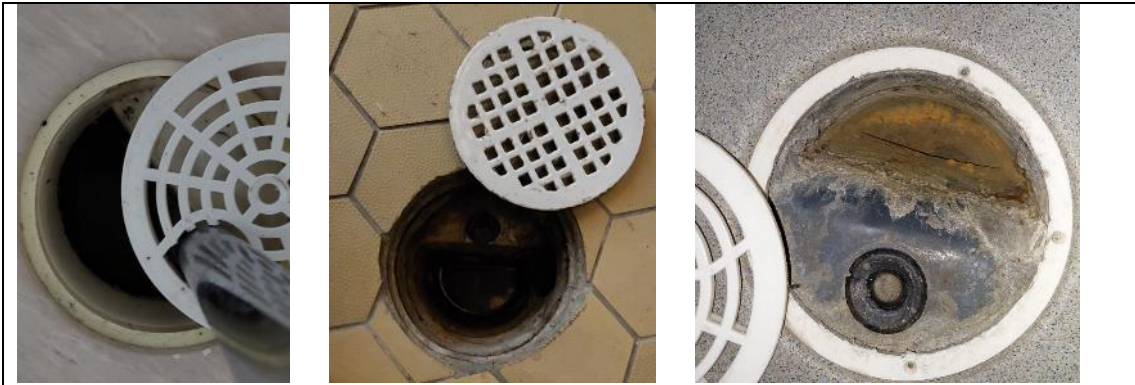
Kuva 99 esimerkkejä lattiakaivoista

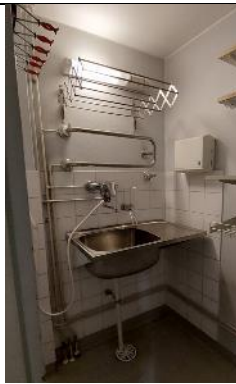
Kuva 100 esim siivouskomero

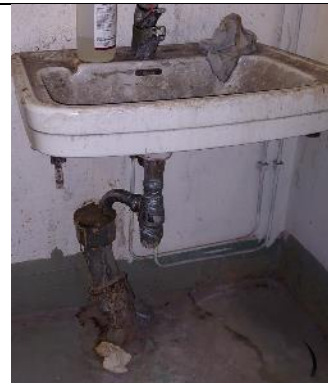
Kuva 101 jotain vanhaa, jotain uutta

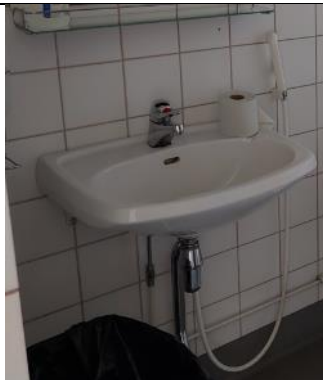
Kuva 102 esim. pesuallas kalusteinen

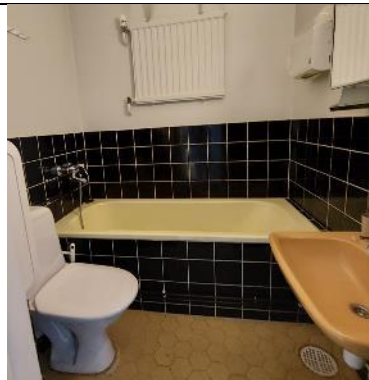
Kuva 103 4.kerroksen wc-kylpyhuonekalusteet

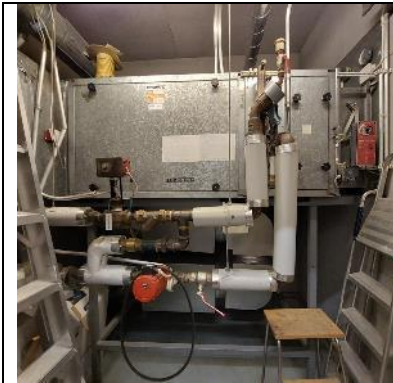
**Kuva 105 tuloilmakone 1TK, palvelualue korkea osa, 1.-3.krs**

- ilmastointikoneiden uusiminen ja energiatalouden parantaminen peruskorjauksen yhteydessä.

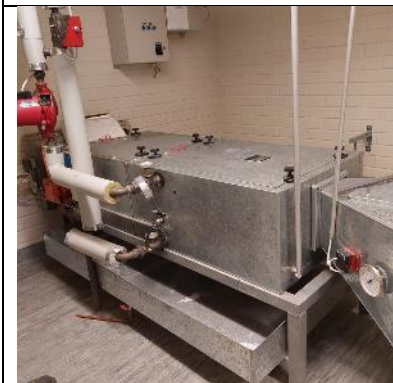
**Kuva 107 matalan osan tuloilmakone ullakon konehuoneessa, huom. valuma-alas, tilassa ei ole lattiakaivoa.**

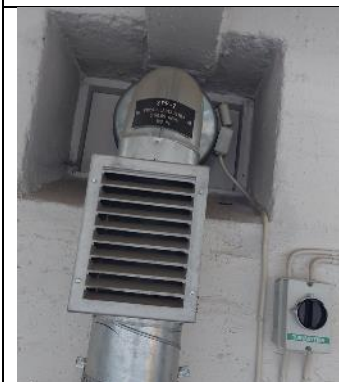
**Kuva 109 matalan osan kellarin pako-kaasun poistopuhallin, käsiohjaus tilassa**

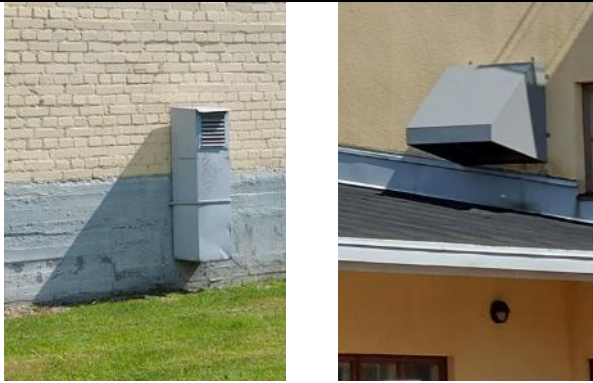
Kuva 111 esimerkkejä ulkoilmasäleiköistä

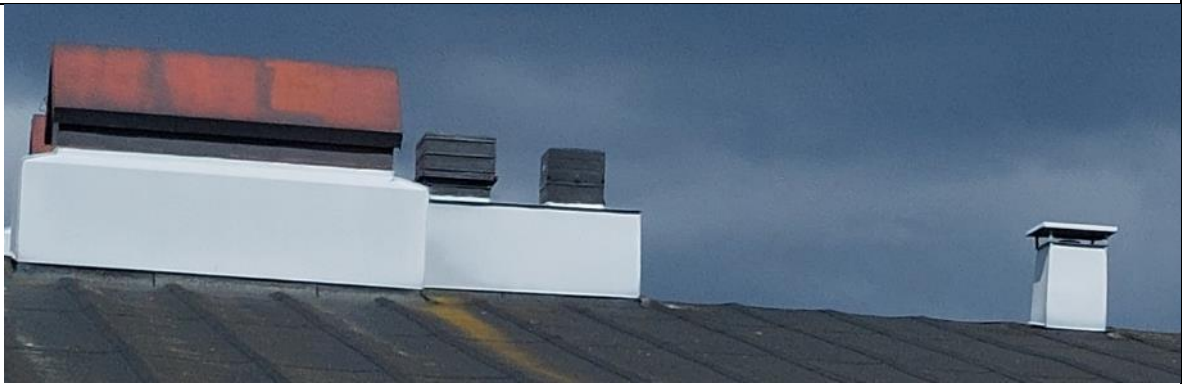
Kuva 112 erilaisia ulospuhalluskatoksia

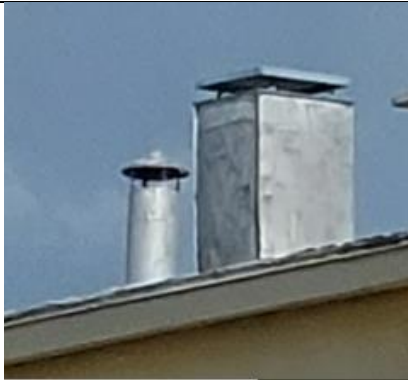
Kuva 113 erilaisia ulospuhalluskatoksia

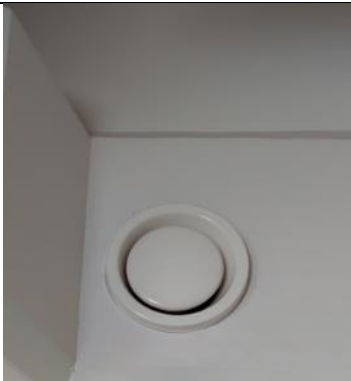
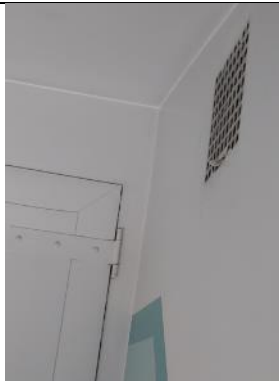
Kuva 116 esimerkkejä päätelaitteista

- suositellaan päätelaitteiden puhdistusta kanavanuohousten yhteydessä.
- päätelaitteiden uusiminen ja ilmamäärien säädöt peruskorjauksen yhteydessä.

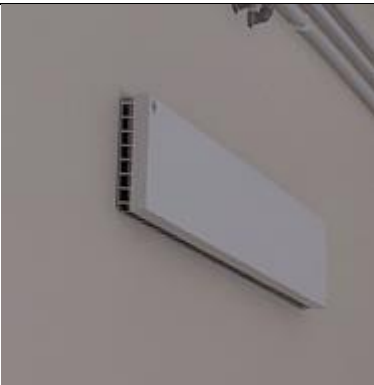
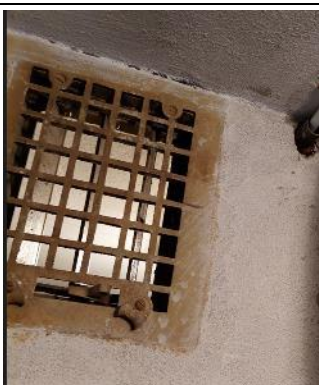
Kuva 117 esim. siirtoilmäsäleiköstä

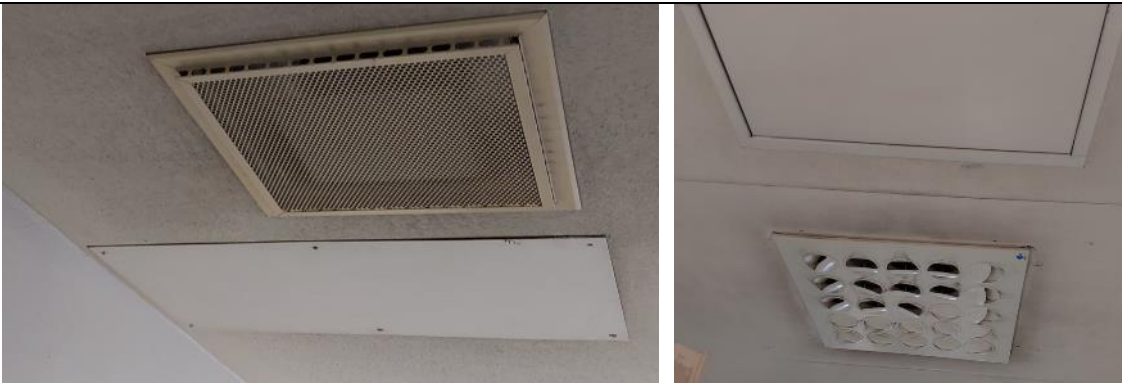
Kuva 118 esim. päätelaitteesta ja tarkastusluukusta

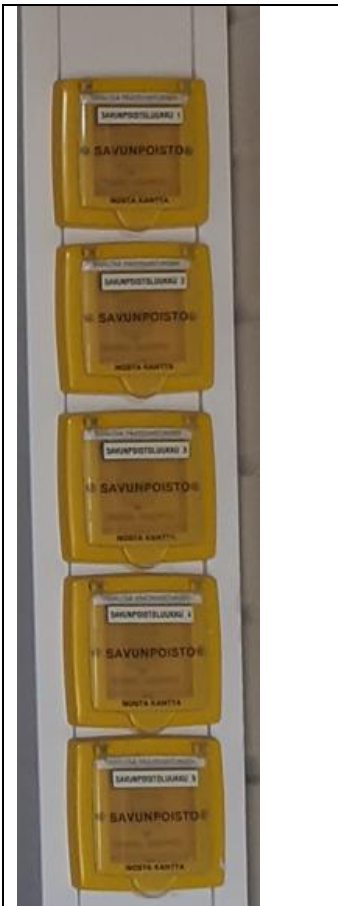
Savunpoistoluukkuja on matalalla osalla, luukkuja ohjataan sähköisesti.

Kuva 120 savunpoistoluukku-  
jen ohjauskytkimet matalalla  
osalla

- määräaikaishuollot tulee suorittaa huolto-ohjelman mukaisesti.

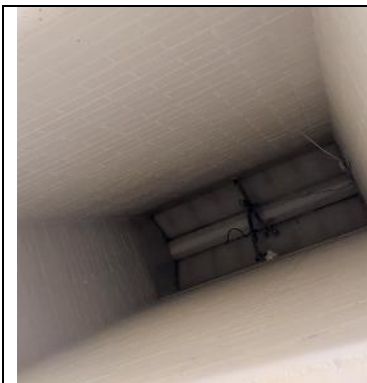
Kuva 123 savunpoistoluukku

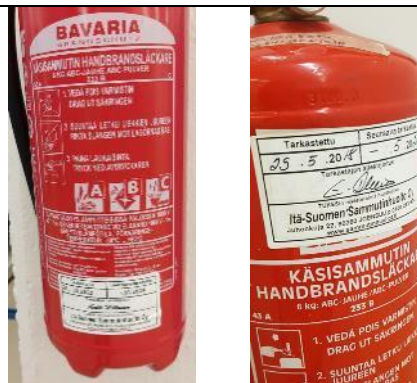
Kuva 124 sammuttimet on huollettu osittain oikea-aikaisesti

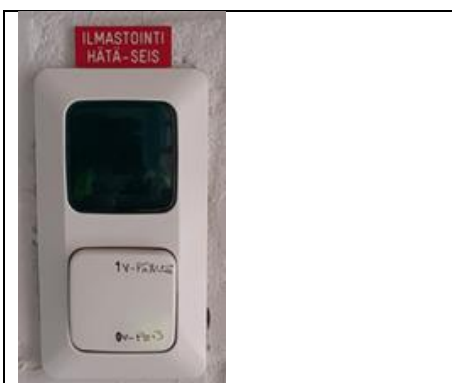
Rakennuksen matalalla osalla on iv-hätäseis-painike. Painikkeen vaikutusalueesta ei saatu tietoa. Korkealla osalla ei havaittu iv-hätäseis-painiketta.

Kuva 125 iv-hätäseis-painike matalalla osalla

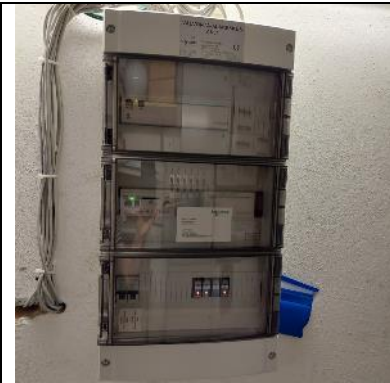
**Kuva 126** ainut alakeskus, joka on liitetty etävalvontaan. asennusvuosi 2010

- Järjestelmän saneeraaminen kokonaisuudessaan viimeistään peruskorjauksen yhteydessä.

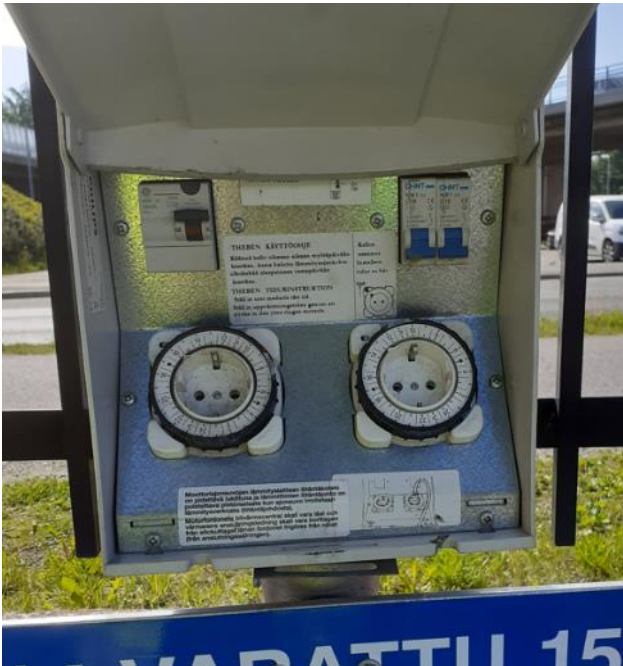
Autolämmityspistorasiakotelot (11 kpl) uusittu 2008 (kuva 13).

Kuva 13: Autolämmityspistorasiakotelo

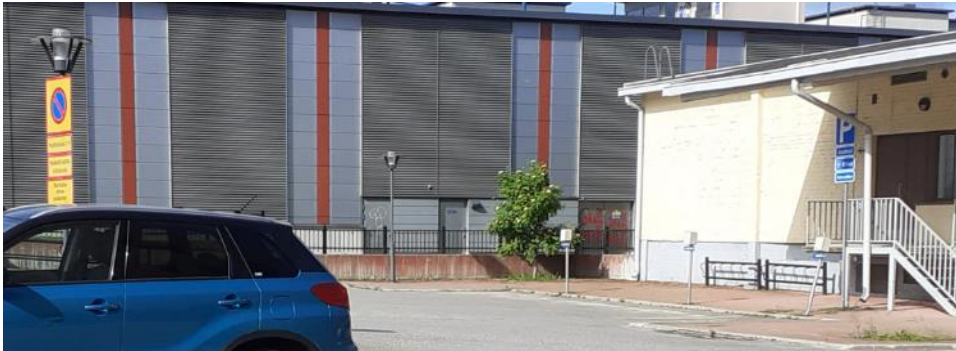
Sisäpihan pylväs- ja julkisivuvalaisimet on uusittu 2008 (kuva 14). Pääkeskuksessa hämäräkytkin/kello-ohjaus.

Kuva 14: Sisäpihan pylväs- ja julkisivu valaisimia

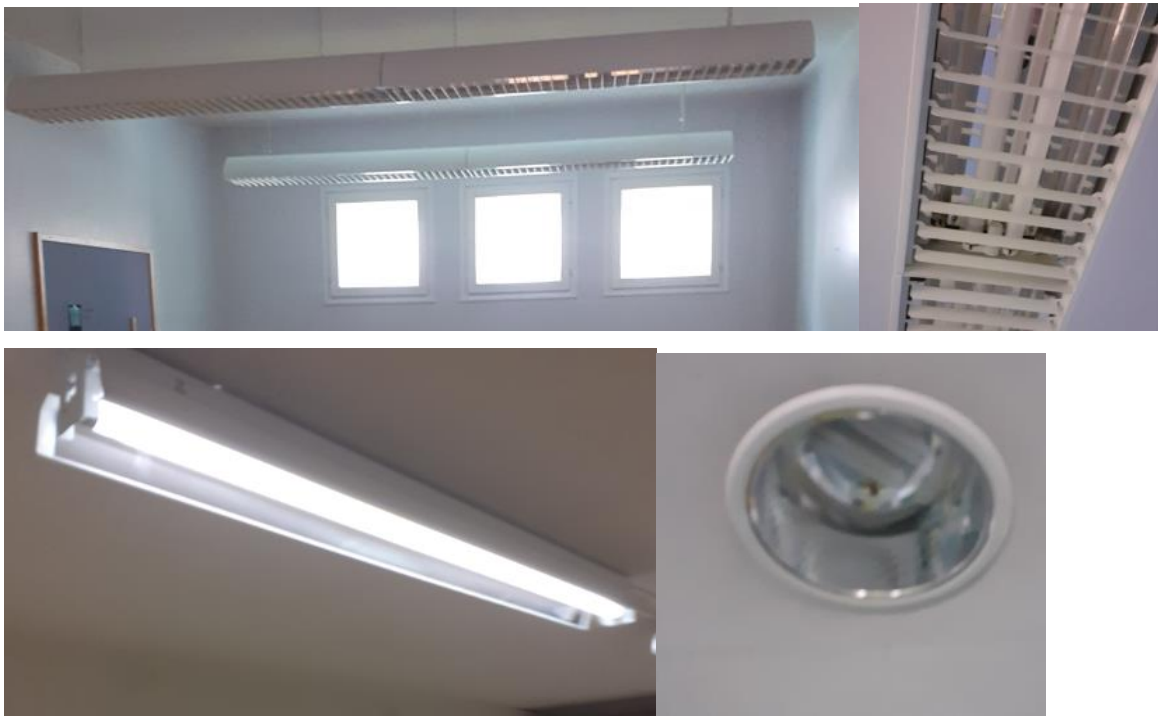
Sisätilojen valaisimet (kuvat 15) ovat pääosin T8 loisteputkivalaisimia, pienoisoisteputkivalaisimia.

Kuvat 15: Sytyttimellä varustettuja loisteputkivalaisimia ja pienoisloisteputkivalaisin

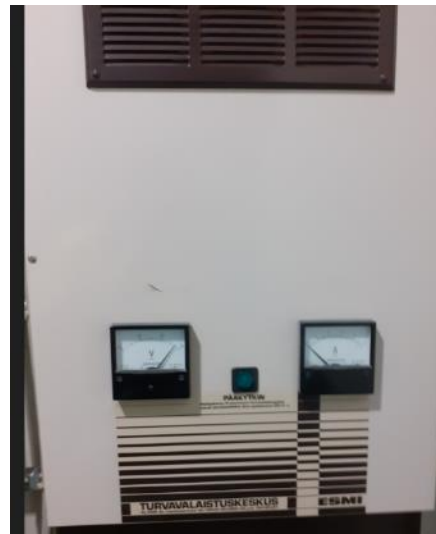
Kuva 16.1: Pääkeskushuoneen turvalokeskus

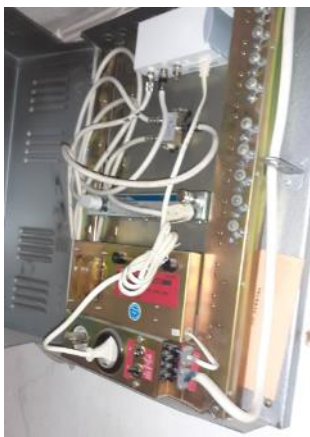
Kiinteistössä on yhteisantennijärjestelmä. Vahvistin on sijoitettu ullakkokerrokseen (kuva 19). Antennit on sijoitettu korkean osan katolle (kuva 20).

**Kuva 19: Ullakkokerroksen antennivahvistin**

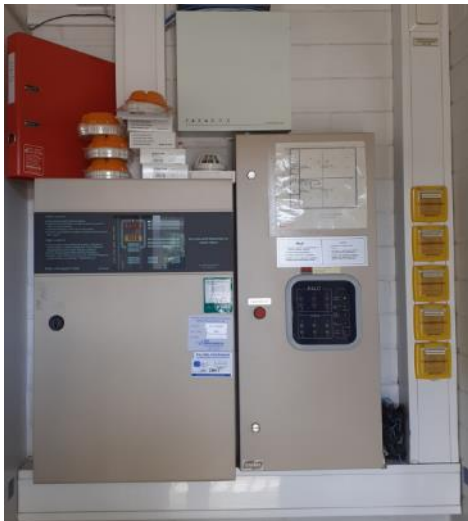
Matalan osan sisäänkäynnin yhteydessä sijaitsee Esmin PFY 3120 paloilmotinkeskus ja savunpoiston laukaisupainikkeet (kuva 21). Paloilmotinjärjestelmää ei ole korkeassa rakennusosassa.

Kuva 21: Paloilmotinkeskus ja savunpoiston laukaisupainikkeet

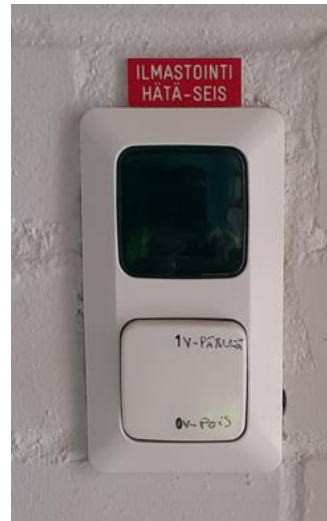
Kuva 22: Iv-hätä-seis painike

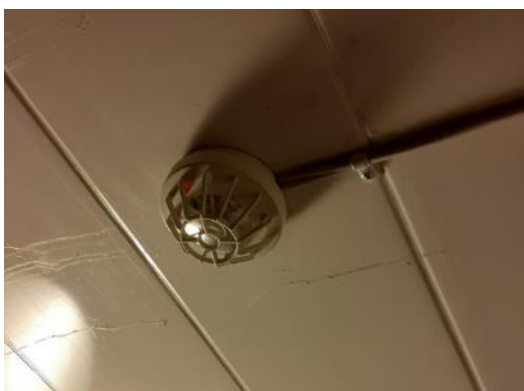
Konehuoneen portaikon paloilmotus (kuva 23).

Kuva 23: Portaikun paloilmotus

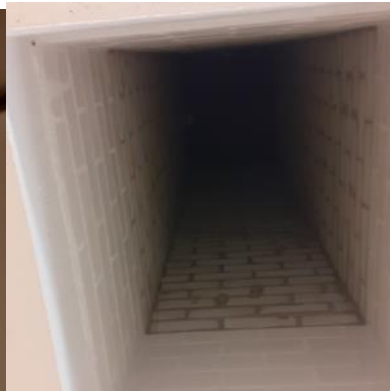
Matalan osan savunpoistokuilu (kuva 24).

Kuva 24: Savunpoistokuilu

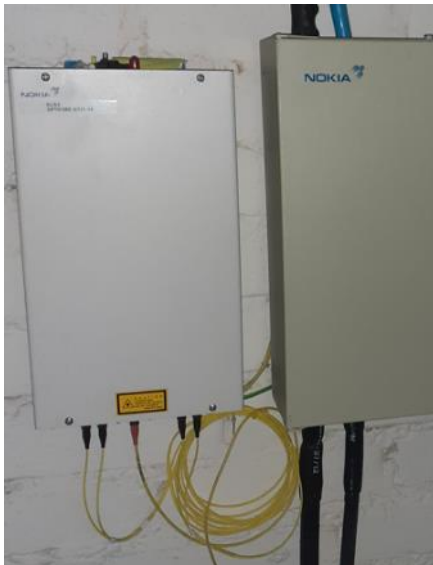
Rakennuksessa on yleiskaapelointiverkko ja rakennus on liitetty kaupungin valokuituverkkoon (kuva 25).

**Kuva 25: Elisan valokuituliittymä**

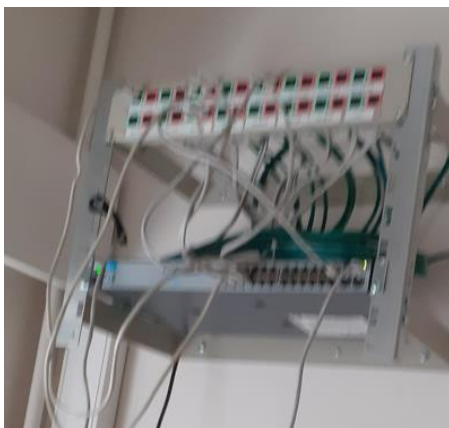
**Kuva 27: 1.kerroksen avoteline**

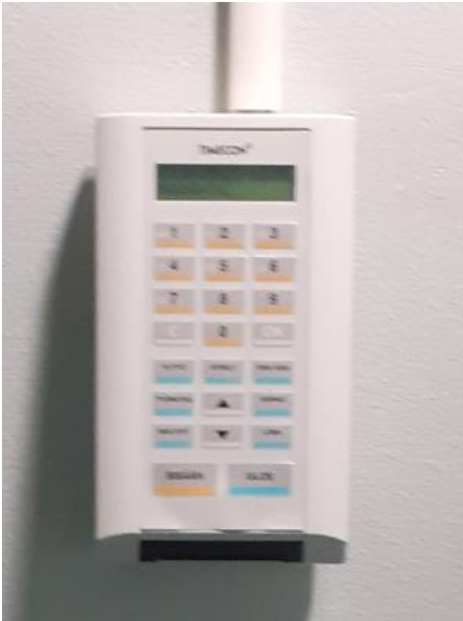
Kuva 28: Timecomin käyttölaite

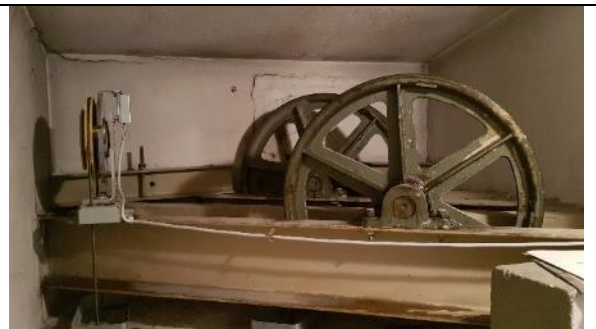
Kuva 138: Hissin koneisto
