## KUNTOARVIORAPORTTI

Lyseon lukio

Koskikatu 8, 80100 Joensuu

Rakennuttajatoimisto Protiimi Oy

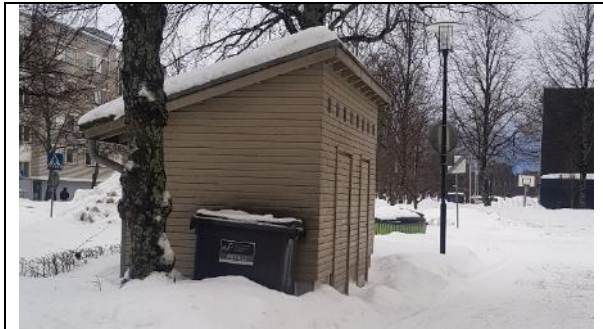
Rakennuksen eteläpäädyssä (Koskikadun puolella) on vuonna 2010 valmistunut puurakenteinen jätekatos, joka on perustettu reunavahvistetulle betonilaatalle. Jätekatos on ulkopuolelta tarkasteltuna hyväkuntoinen, mahdollisesti kuitenkin liian pieni, sillä yksi jäteastia on sijoitettu katoksen ulkopuolelle.

Kuva 1: Jätekatos

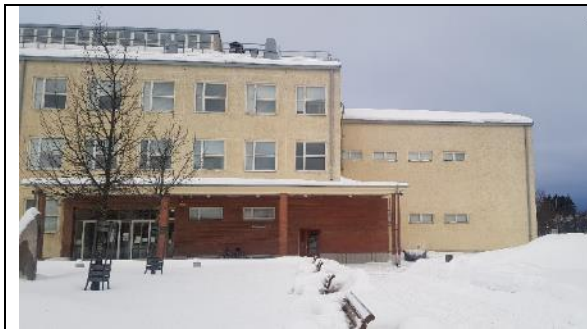
Sisäänkäyntikatoksen alla oleva julkisivuosio on puhtaaksi muurattua punatiiltä. Tiilimuurauksessa tai tiilisaumoissa ei havaittu vaurioita.

Kuva 10: Puhtaaksimuurattu julkisivunosa

Toimenpide-ehdotus: RT-kortin 18–10922 Kiinteistöjen tekniset käyttöiät ja kunnossapitajakset mukaan rappauksen suositeltava huoltomaalausväli on 10–20 vuotta. Julkisivumaalauksen uusimista peruskorjauksen yhteydessä suositellaan.

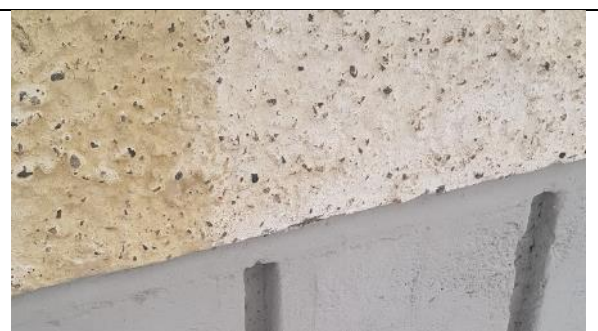
Rakennuksen ulkoseinät ovat massiivitiiliseiniä, joiden paksuus on noin 450...500 mm. Julkisivut ovat pääosin rapattuja ja maalattuja, osin puhtaaksi muurattuja. Julkisivu on maalattu peruskorjauksen yhteydessä 1989. Julkisivuissa on havaittavissa maantasolta tarkasteltuna jonkin verran hiushalkeamia mm. ikkunoiden pielissä. Rappauspinta on kuitenkin yhtenäinen eikä sen irtoilua ole havaittavissa. Tämän lisäksi julkisivussa on paikoitellen värimuutoksia, jotka viittaavat siihen, että sade- tai sulamisvedet pääsevät (tai ovat päässeet aiemmin) valumaan räystäältä seinälle.

Kuva 13: Rappauspinta

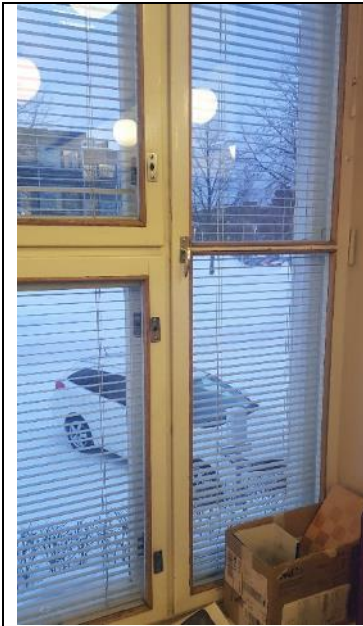
RT-kortin 18–10922 (Kiinteistön tekniset käyttöiät ja kunnossapitojaksot) mukaan puuikkunoiden tekninen käyttöikä on noin 50 vuotta, ja huoltoväli on maalauksen osalta noin 15 vuotta, tiivisteiden osalta 12 vuotta.

Kuva 14: Luokkahuoneen ikkuna

Toimenpide-ehdotus: Ikkunoiden kunnostaminen. Kuntoarviokierroksella arvioitiin, että ikkunat on mahdollista kunnostaa, ikkunoiden kunnostamisella niiden käyttöikä voidaan jatkaa ja rakennuksen käyttö-mukavuutta parantaa.

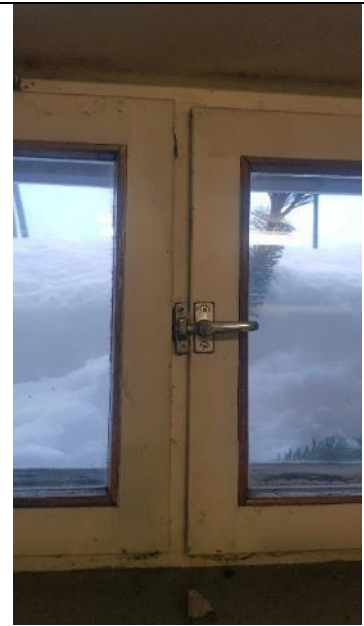
Kuva 16: Kellarin ikkuna

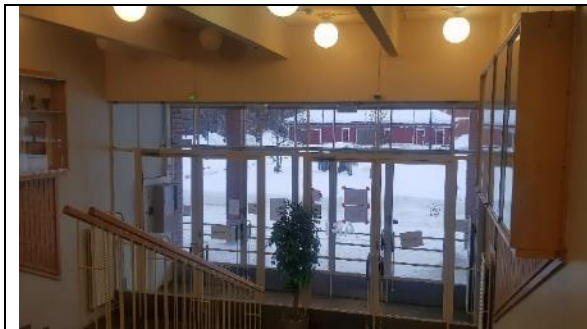
Ulko-ovet ovat alkuperäisiä lasiaukollisia teräsovia ja puuvia. Ulko-ovien pinnoissa on havaittavissa kulumista eivätkä ovet ole tiiviitä. Oviliitoksen kittisaumat ovat halkeilleet. RT-kortin 18–10922 (Kiinteistön tekniset käyttöiät ja kunnossapitojaksot) mukaan puuvien tekninen käyttöikä on noin 40–50 vuotta, ja huoltoväli on maalauksen ja käyntisovituksen osalta noin 15 vuotta. Metalliovien käyttöiäksi RT-kortissa arvioidaan 60 vuotta, huoltoväliksi 20 vuotta.

Kuva 19: Pääulko-ovi sisäpuolelta

Toimenpide-ehdotus: Ulko-ovien kunnostaminen, saumausten uusiminen

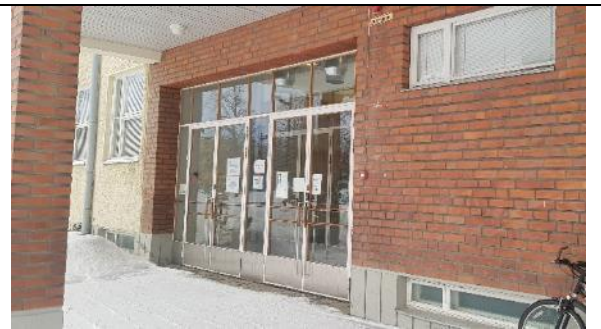
Kuva 20: Pääulko-ovi ulkopuolelta

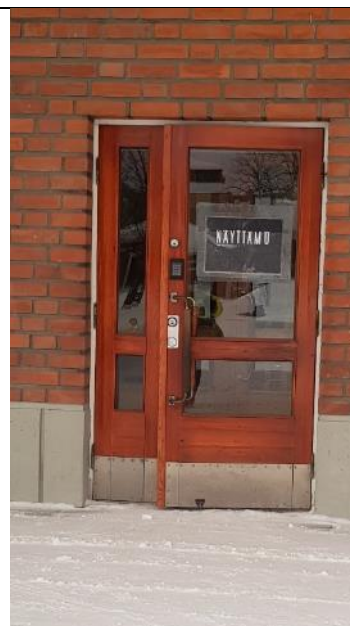
Kuva 22: Liikuntasalin ovi

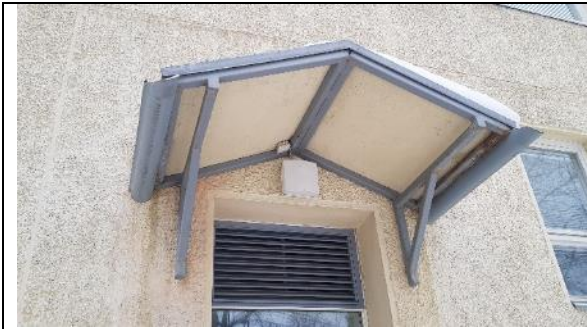
Kuva 24: Päädyn teräskatos

Toimenpide-ehdotus: Katosten teräsrakenteiden kunnostaminen

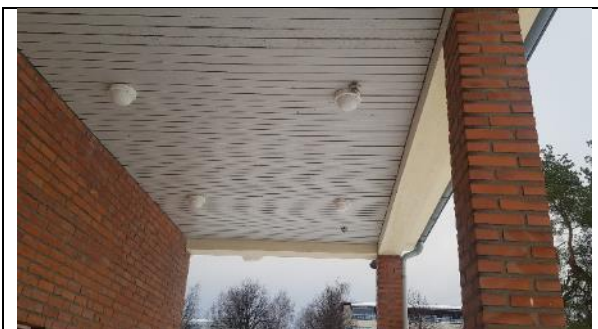
Pääsisäänkäyntikatot on alapuolelta kauttaaltaan puuverhoiltu, eikä katosrakenteita pysty arvioimaan ilman purkutöitä. Merkkejä katoksen vuodoista ei kuitenkaan ole havaittavissa.

Kuva 26: Pääsisäänkäyntikatot

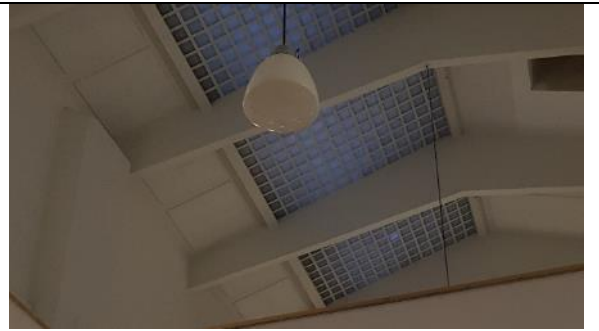
Keskushallissa sijaitsevat savunpoistoluukut on kiinteistöhoitajan mukaan testattu viimeksi noin 10 vuotta sitten. Luukut toimivat ns. patruunaperiaatteella, ja niiden testaaminen on työläs toimenpide.

Kuva 30: Kattoikkunat

Toimenpide-ehdotus: Kattolyhdyn ja ulkoikkunoiden kunnan tarkastaminen vesikaton tarkastuksen yhteydessä. Savunpoistoluukut suositellaan päivitettäväksi sähkötoimisiksi, jolloin niiden testaaminen olisi helpompaa. Lisäksi luukkuja voitaisiin käyttää tarvittaessa muuhunkin tuuletukseen.

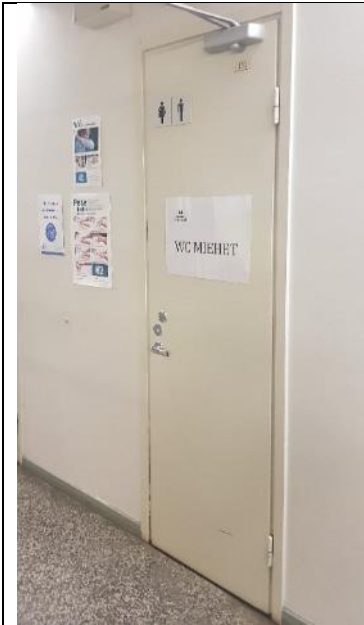
Osastoimattomat väliovet ovat maalattuja ja puuviilupintaisia puuovia. Saranoiden perusteella arvioituna ovet ovat todennäköisesti alkuperäisiä, mutta niiden painikkeet ja lukot on pääosin uusittu. Useat WC- ja muiden toisarvoisten tilojen ovet kapeita, vain 60 cm leveitä. Kellarikerroksessa havaittiin yksittäisiä alkuperäisillä heloilla varustettuja ovia. Ovien pinnoissa havaittiin normaalia kulumaa, keittiössä yhden välioven alareuna on kosteusvaurioitunut. Ovien toimivuudessa ei havaittu puutteita.

Kuva 32: Väliovi

Toimenpide-ehdotus: Väliovien kunnostus

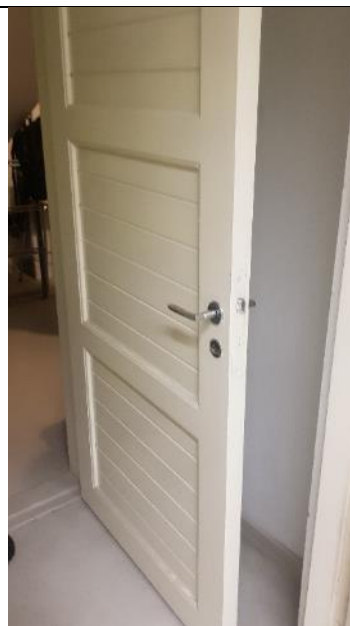
Kuva 36: Puuovi kellarissa

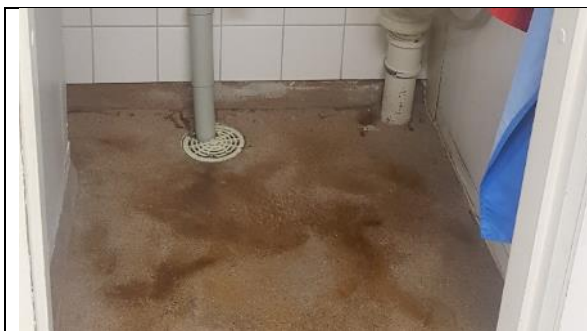
Kuva 41: Keittiö, akryylibetoni

Toimenpide-ehdotus: Kosteiden tilojen vesieristykset ovat teknisen käyttöikänsä päässä ja ne suositellaan uusittaviksi. Kellarikerroksesta tiiviit, muovipohjaiset lattiapinnoitteet suositellaan korvattaviksi hengittävillä materiaaleilla (esim. mosaiikkibetoni tai muu laatoitus). Asbestipitoiset laatat suositellaan poistettaviksi remontin yhteydessä, rikkinäinen laatta tulisi korvata uudella viipymättä. Puulattioiden kunnostettavuusarvio suositellaan teetettäväksi ammattilaisella.

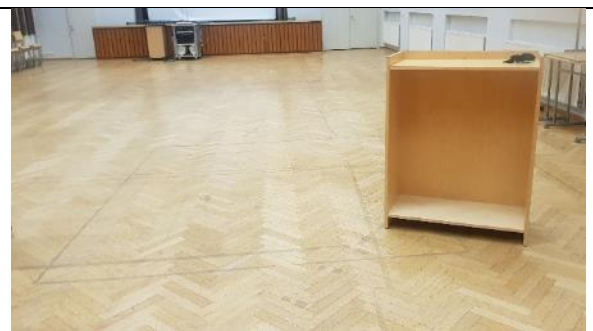
Kuva 42: Liikuntasali, puulattia

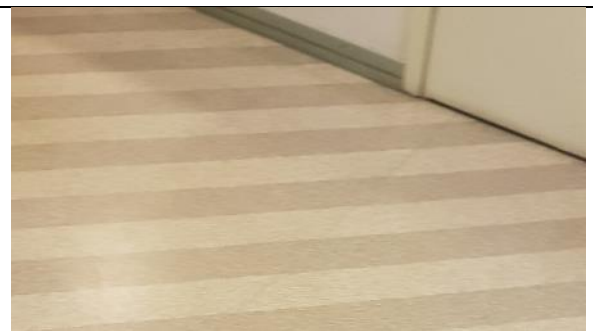
Kuva 44: Opettajanhuone, muovimatto

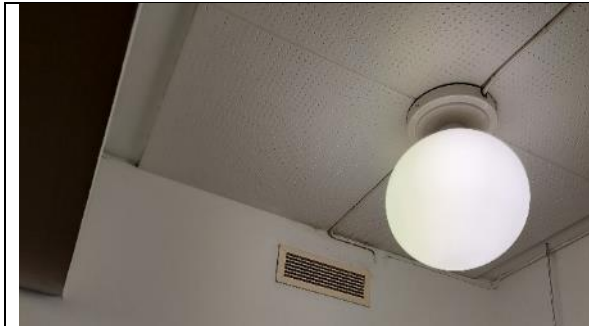
Alakatot ovat maalattuja betonikattoja, joihin on liimattu akustointilevyjä. Alakatot ovat umpilevyrakenteita, avattavia alakattoja ei havaittu. Akustointilevyissä oli havaittavissa paikoitellen kolhuja, maalipinnoissa normaalia käytön aiheuttamaa likaantumista. Kanslian 217 ja eteisen 219 levykatoissa oli havaittavissa halkeama, joka ulottuu ulkoseinästä keskusaulan väliseinään. Halkeama sijoittuu yläpuolella olevan luokkatilojen välisen väliseinän kohdalle. Todennäköisesti levyrakenteessa ei ole huomioitu yläpuolisen kuorman betonirakenteisiin aiheuttamaa taipumaa. Halkeama on luonteeltaan kosmeettinen.

Kuva 45: Akustoivia kipsilevyjä

Toimenpide-ehdotus: Pintojen kunnostus tarpeen mukaan.

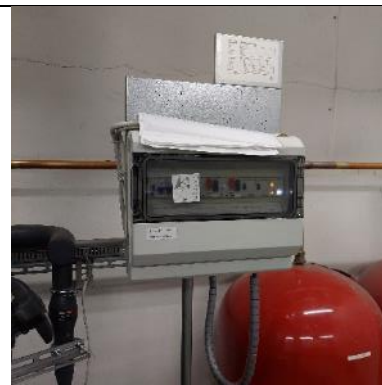
Kuva 56 lämmityksen pumppukeskus

Toimenpide-ehdotukset: käyttövesipiirin kiertojohdon lämpötilan alhaisuuden selvittäminen.

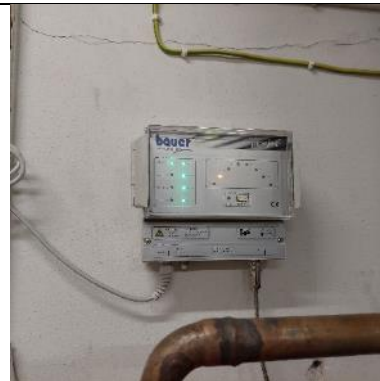
Kuva 58 patteriverkoston bauer-laite lämmönjakohuoneessa

- linjasäätöventtiilien, jälkisäätöpiirien pumppujen ja venttiilien sekä termostaattiventtiilien uusiminen ja lämmönsäätö.

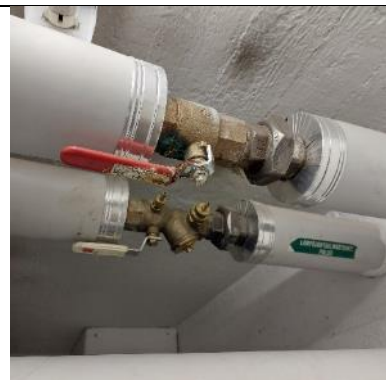
Kuva 59 iv-verkoston sulkuventtiilit

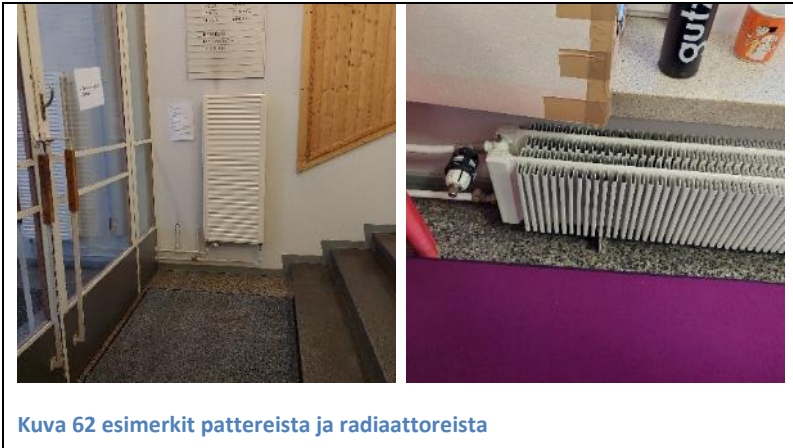
Havaitut vauriot: patteriventtiilitermostaattien tekninen käyttöikä on ylitetty

Kuva 62 esimerkit pattereista ja radiaattoreista

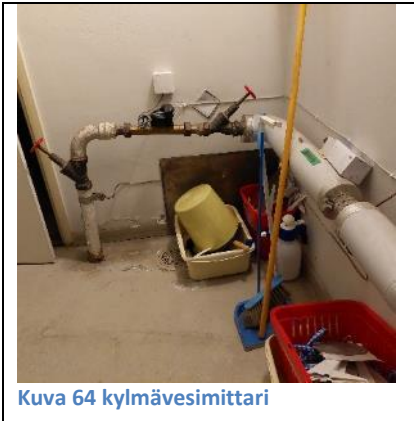
Kuva 64 kylmävesimittari

- kylmävesijohdon uusiminen (KL 1)
- suositellaan, että sulkuventtiilien toimintakunto testataan vuosittain normaalina huoltotyönä ja uusitaan tarvittaessa.

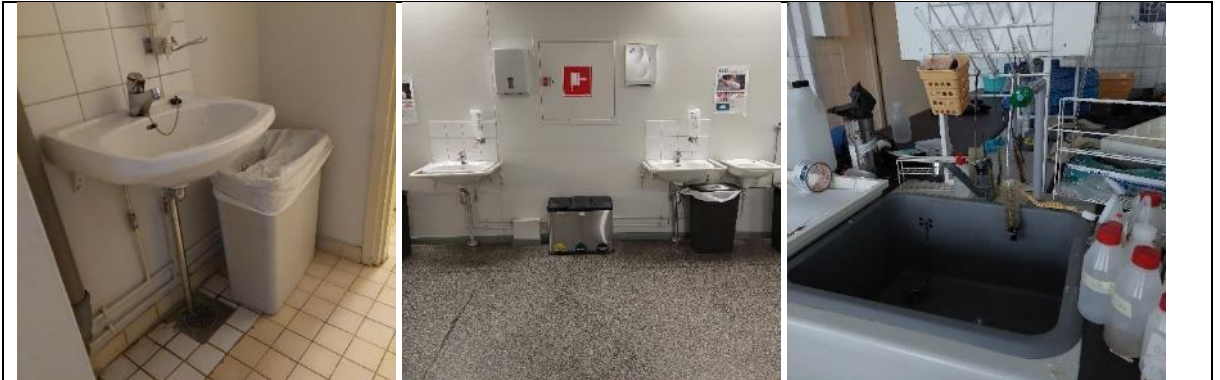
Kuva 69 esimerkkejä pesualtaista ja hanoista

Toimenpide-ehdotukset: suositellaan sekoittimien ja vesilukkojen uusiminen tarvittavilta osin normaalin huoltotyönä.

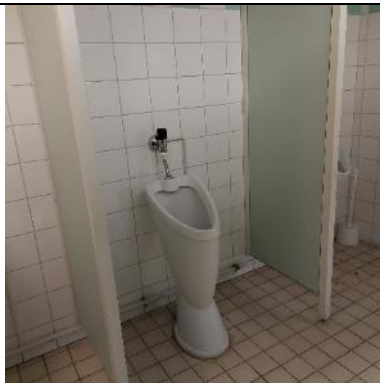
Kuva 70 wc-kalusteita

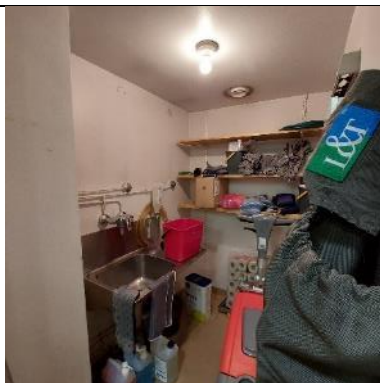
Kuva 71 siivouskomero

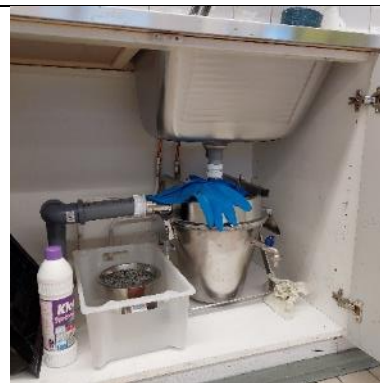
Kuva 72 kipsinerotin

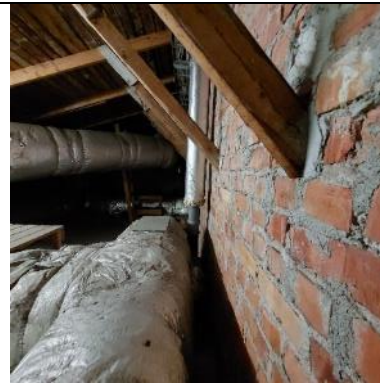
Havaitut vauriot: Ullakolla havaittiin tuuletusputken eristeissä epäjatkuvuuskohtia.

Kuva 77 tuuletusputken eristyksen epäjatkuvuuskohta

Toimenpide-ehdotukset: Suositellaan ullakolla olevien tuuletusputkien eristysten korjauksia normaalina vuosihuoltotyönä.

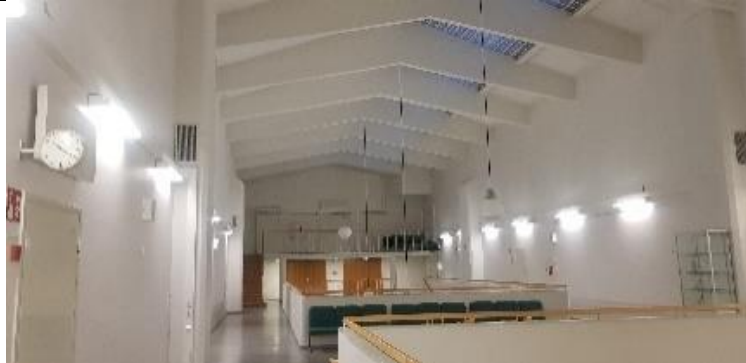
Kuva 84 keskiaulan iv-kanavaratkaisu

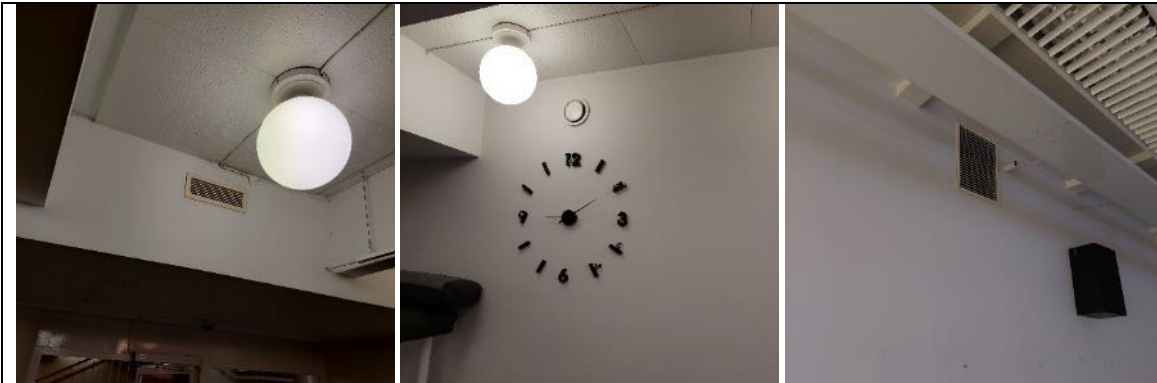
Kuva 85 esimerkkejä päätelaitteista

Toimenpide-ehdotukset: päätelaitteiden uusiminen ja ilmamäärien säädöt peruskorjauksen yhteydessä.

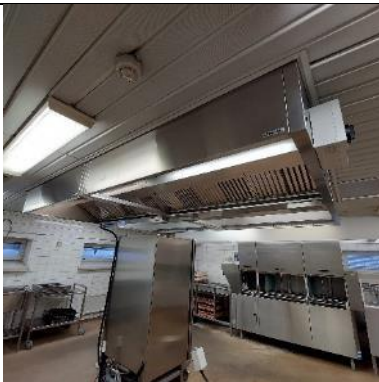
Kuva 87 keittiön huuva

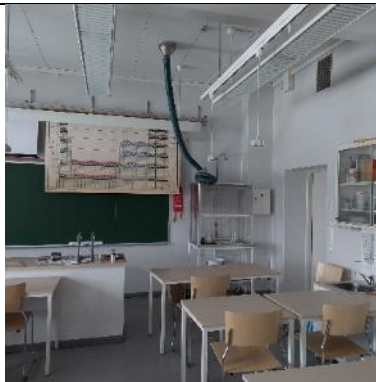
Kuva 88 vetokaappi kemian luokassa

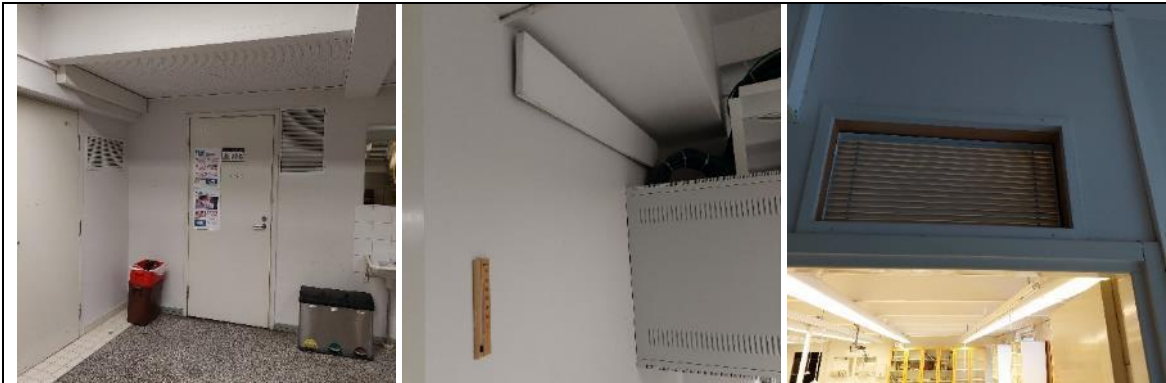
Kuva 89 esimerkkejä siirtoilmasäleiköistä

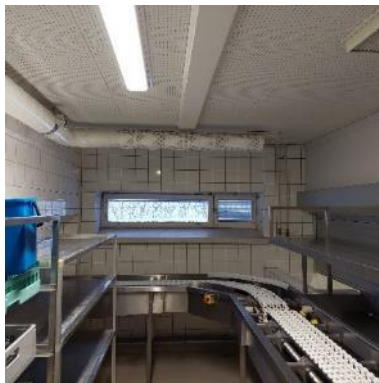
Kuva 90 terveydenhoitotilan päätelaite

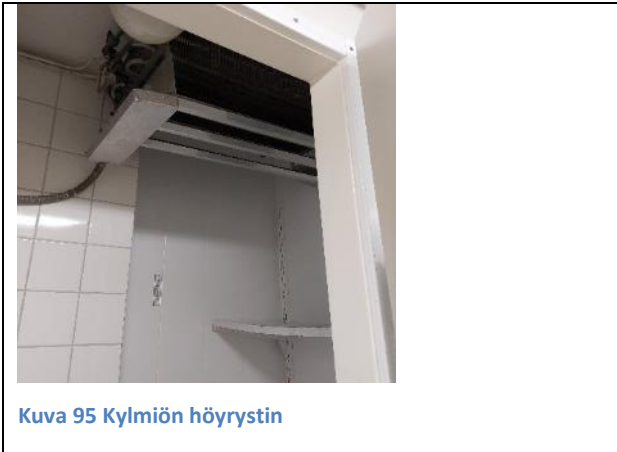
Kuva 95 Kylmiön höyrystin

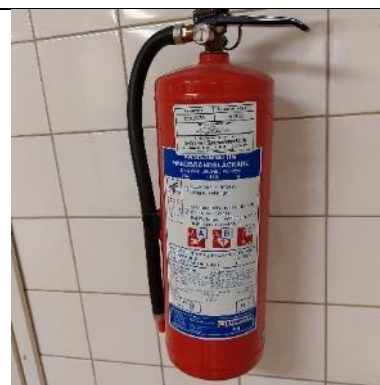
Kuva 97 käsiammuttin

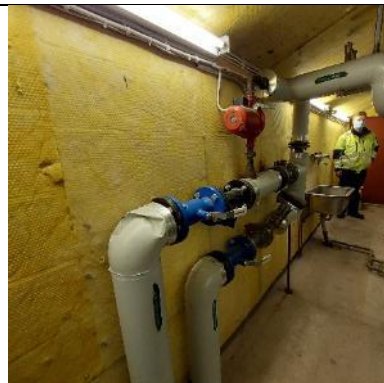
Kuva 101 iv-koneen säätöryhmä ullakon iv-konehuoneessa

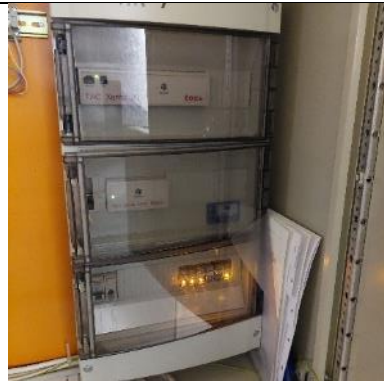
Havaitut vauriot: Yksikkösäätimet ovat vanhentuneet, varaosien saatavuus on heikkoa.

Kuva 102 Xenta-alakeskus VAK01, iv-kone 1TK1

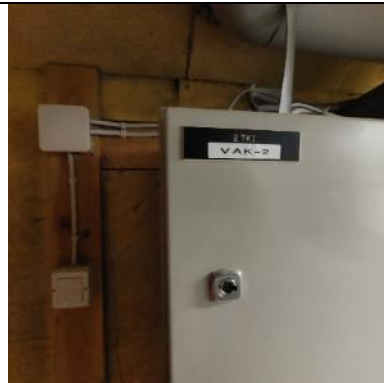
**Kuva 104 Xenta-alakeskus VAK2, iv-kone 2TK1**

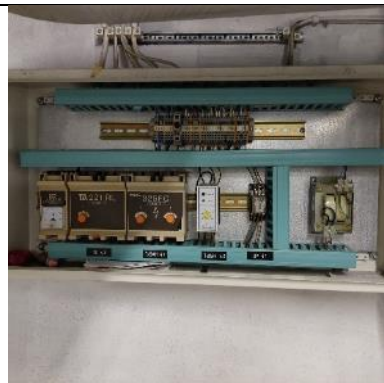
**Kuva 106 keittiön iv-koneen säätölaitteet, ei ole liitetty Muuntamontien valvomoon**

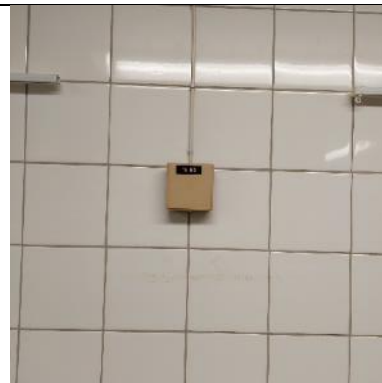
**Kuva 107 huonelämpötila-anturi keittiöllä**

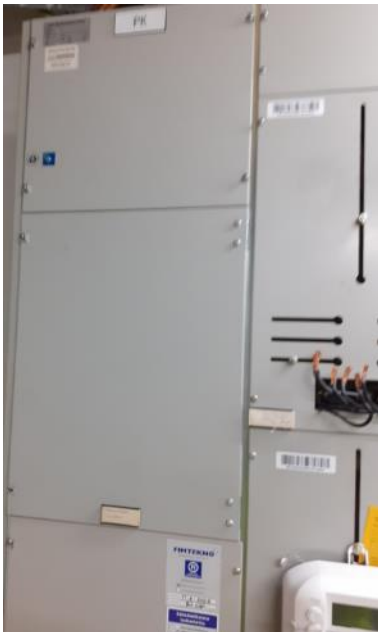
Kuva 1: Pääkeskus

Rakennus on liitetty Carunan verkkoon. Pääkeskus (kuva 1) sijaitsee rakennuksen kellarikerroksessa ruokalaosan päädyssä. Päävarokkeet ovat 3x250A, pääkytkin 3x400A. Pääkeskushuoneessa Nokian kompensointiparisto 175kVar (kuva 2).

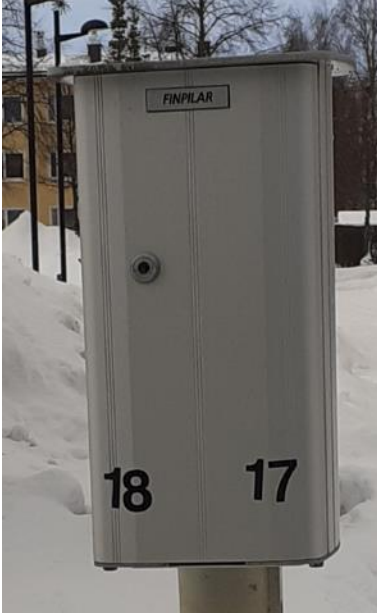
Kuva 3: Autolämmityspistorasia kotelo

Autolämmityspistorasiat uusittu 2010- luvulla, Finpilarin kotelot (kuva 3). Autolämmityksestä ei ollut sähköpiirustuksia käytettävissä.

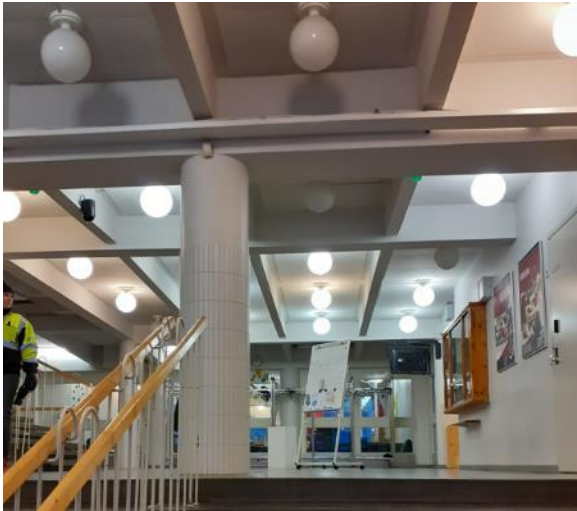
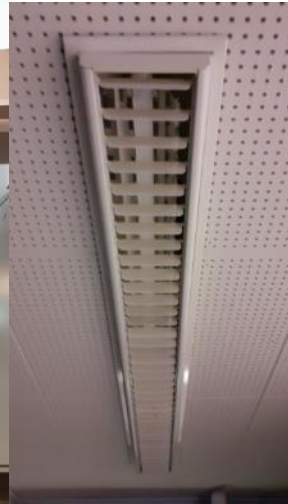
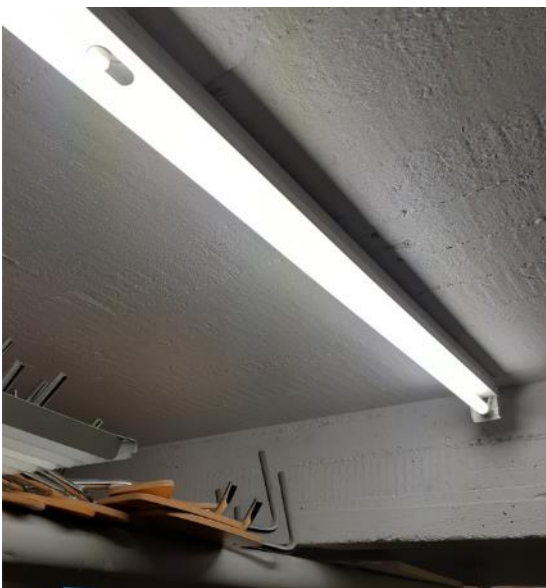
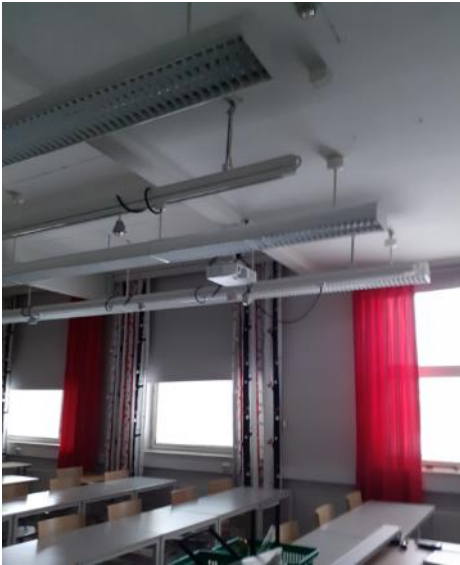
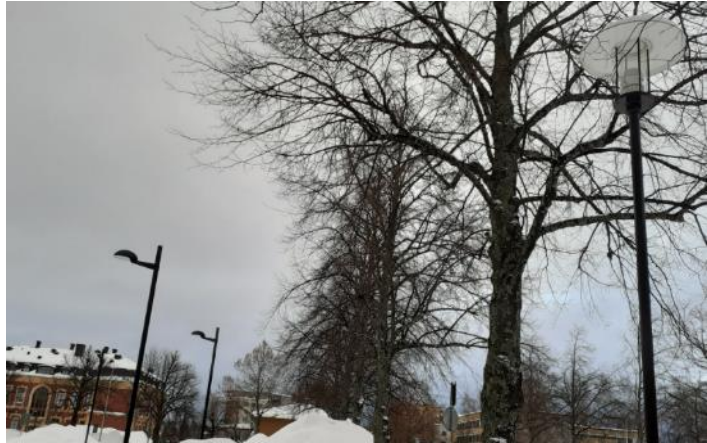
Sisätilojen valaisimet (kuvat 4) ovat pääosin T8 loisteputkivalaisimia, pienoiskoisteputkivalaisimia, ja osa Par- ja halogeenilamppuja, sekä E27 hehkulamppu valaisimia, joihin oli vaihdettu led- lamput. Pylväsvalaisimet on uusittu 2010- luvulla huoltomiehen mukaan monimetallilamppuvalaisimiksi. Toimistotilojen ja käytävien valaistustasot eivät täytä tämän päivän valaistussuosituksia.

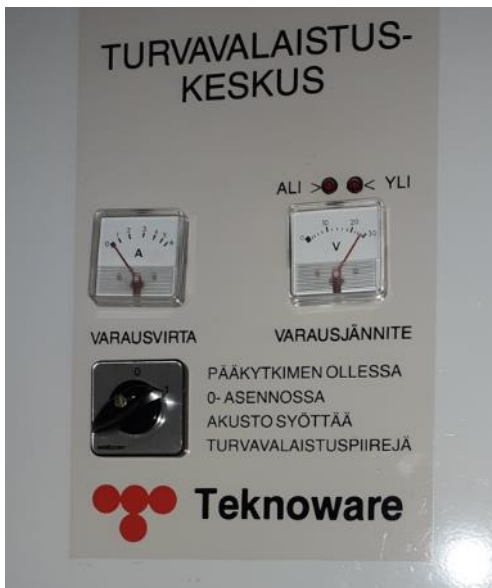
Kuva 5: Turvalokeskuksia

Kiinteistössä on Teknowaren 24VDC turvalokeskus (kuva 5). Turvalokeskus sijaitsee 1.kerroksen porashuoneen keskuskomerossa JK12. Poistumistievalaisimina on käytetty aikaa sitten käytöstä poistettuja ovimerkkivalaisimia (kuva 6). Uuden standardin mukainen poistumistievalaisin (kuva 7). Keskuksissa tulee olla ajan tasalla oleva huoltopäiväkirja.

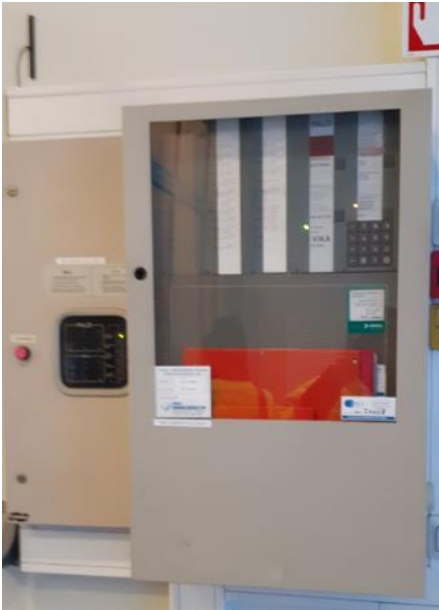
Kuva 11: Paloilmoitinkeskus

Pääsisääkäynnin yhteydessä sijaitsee Cerberuksen paloilmoitinkeskus (kuva11). Paloilmoittimen määräaikaistarkastus on pidetty 12.06.2020.

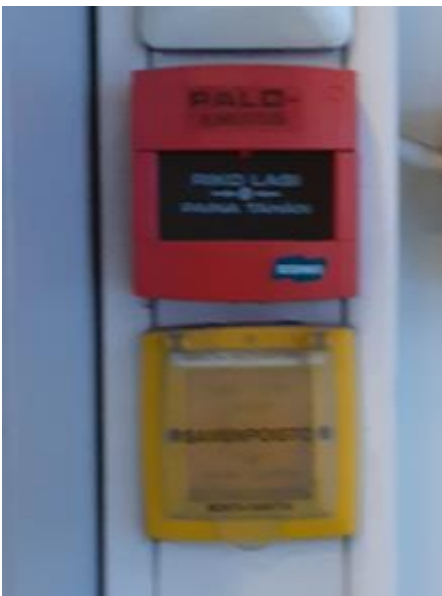
Kuva 13: Savunpoiston laukaisupainike

Rakennuksen korkealla aula-alueella on savunpoistoluukut. Laukaisupainike päätuulikaapissa paloilmoitimen vieressä (kuva 13).
